慶華大樓

強制驗窗計劃檢驗報告

強制驗窗計劃編號：UMW/MB04/2103-075/0001

地址：九龍油麻地新填地街 266-282 號慶華大樓

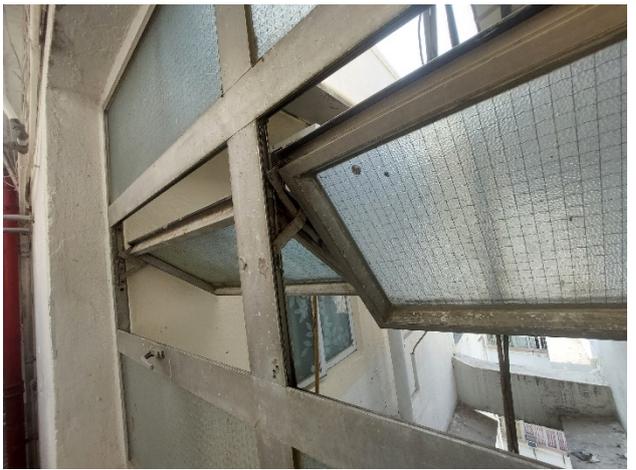
相片編號：W-05	樓層：MR/F	相片編號：W-06	樓層：MR/F
*欠妥類別：1B		*欠妥類別：8

相片編號	樓層	位置	欠妥類別	所需跟進行動		備註
				修葺	其他	
W-05	MR/F	走廊	1B	✓		
W-97	6/F	走廊	3B	✓		
W-120	5/F	走廊	3B	✓		
W-121	5/F	走廊	1B	✓		
W-122	5/F	走廊	1B	✓		
W-151	4/F	走廊	3B	✓		
W-152	4/F	走廊	3B	✓		
W-154	4/F	走廊	3B	✓		
W-155	4/F	走廊	3B	✓		
W-160	4/F	走廊	1B	✓		
W-188	3/F	走廊	3B	✓		
W-216	1/F	走廊	7		✓	已封閉
W-219	1/F	走廊	7		✓	已封閉
W-220	1/F	走廊	7		✓	已封閉
W-221	1/F	走廊	7		✓	已封閉
W-222	1/F	走廊	7		✓	已封閉

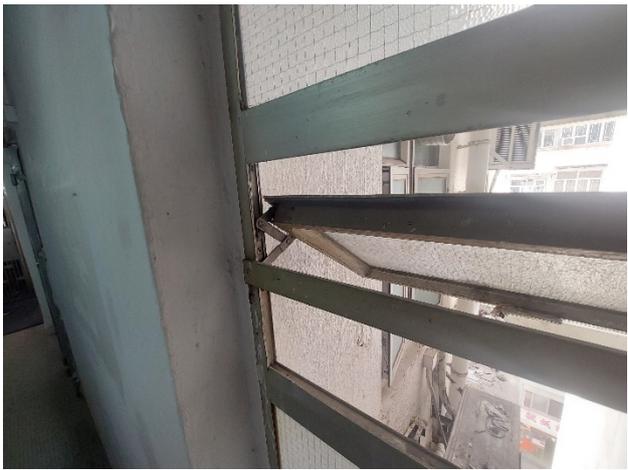
相片編號：W-97	樓層：6/F	相片編號：W-98	樓層：6/F
*欠妥類別：3B		*欠妥類別：8

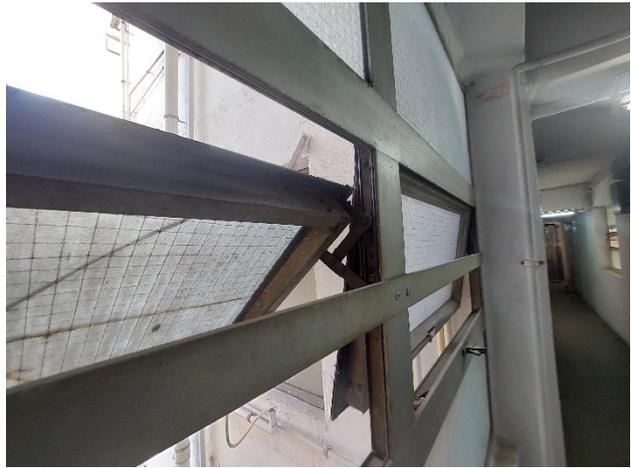
相片編號：W-121	樓層：5/F	相片編號：W-122	樓層：5/F
*欠妥類別：1B		*欠妥類別：1B

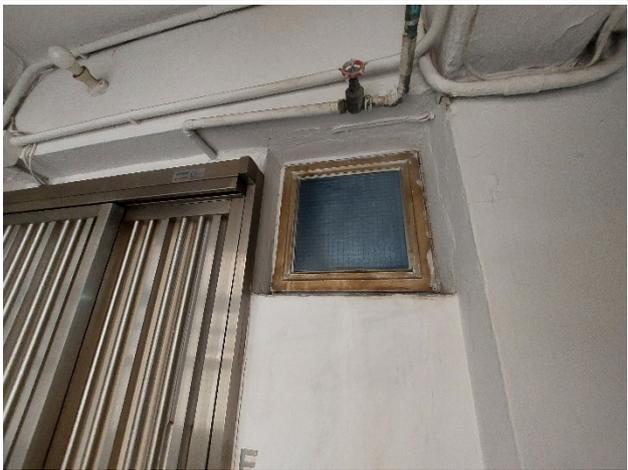
相片編號：W-155	樓層：4/F	相片編號：W-156	樓層：4/F
*欠妥類別：3B		*欠妥類別：8

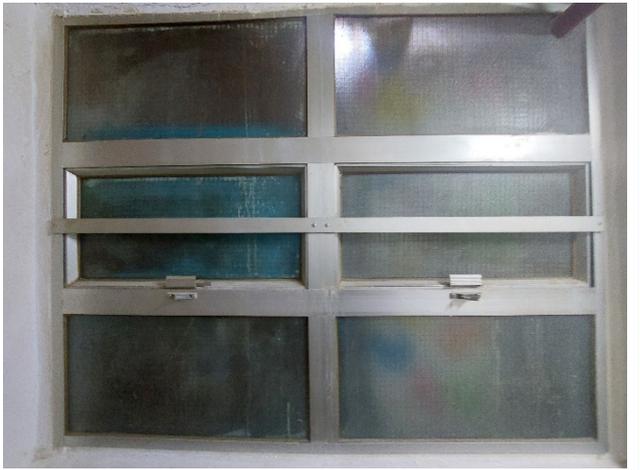
相片編號：W-219	樓層：1/F	相片編號：W-220	樓層：1/F
*欠妥類別：7		*欠妥類別：7
