慶華大樓

強制驗窗計劃檢驗報告

強制驗窗計劃編號：UMW/MB04/2103-075/0001

地址：九龍油麻地新填地街 266-282 號慶華大樓

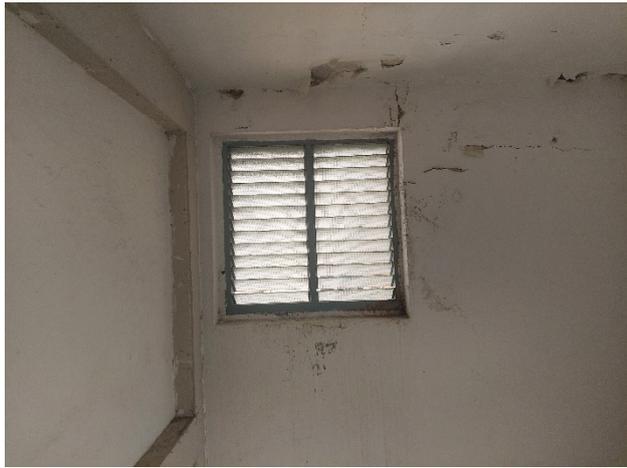
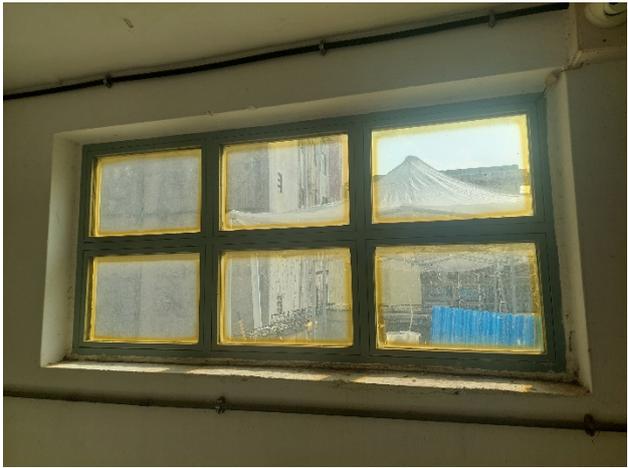
相片編號：W-01	樓層：MR/F	相片編號：W-02	樓層：MR/F
*欠妥類別：8		*欠妥類別：8

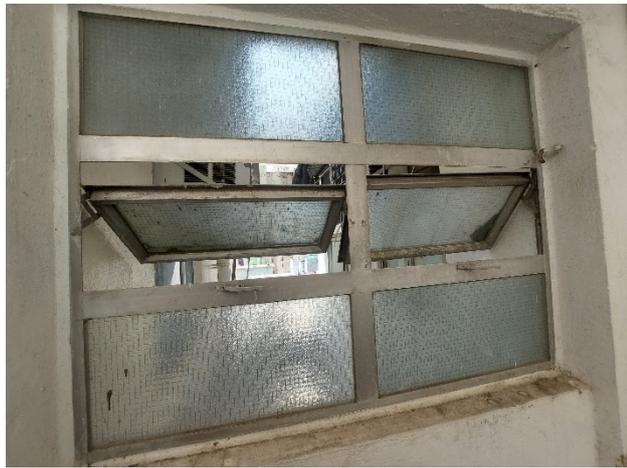
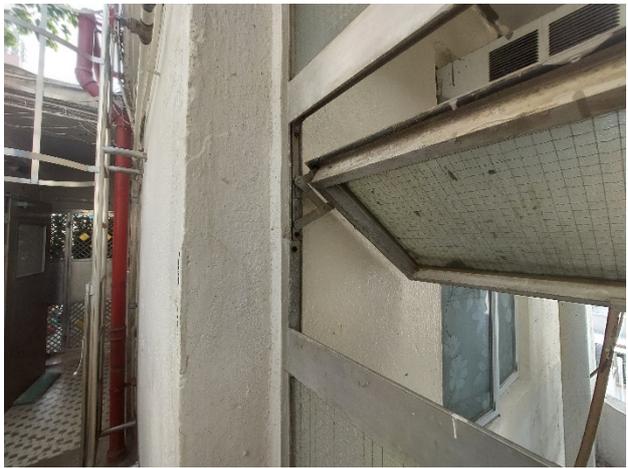
相片編號：W-03	樓層：MR/F	相片編號：W-04	樓層：MR/F
*欠妥類別：8		*欠妥類別：8

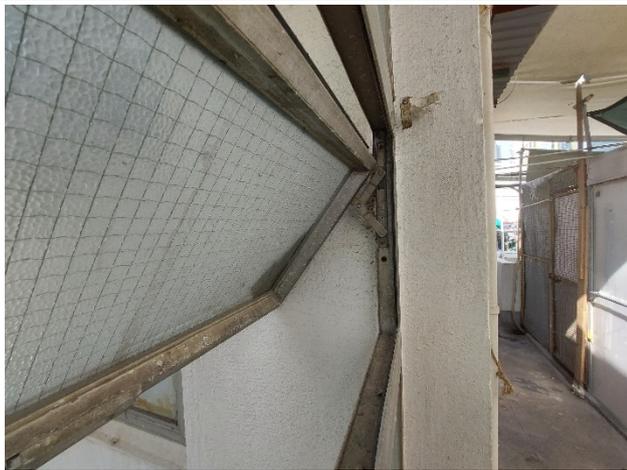
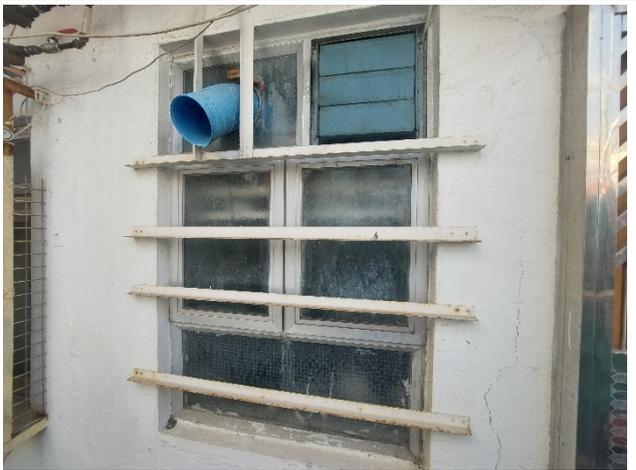
相片編號：W-07	樓層：MR/F	相片編號：W-08	樓層：MR/F
*欠妥類別：8		*欠妥類別：8

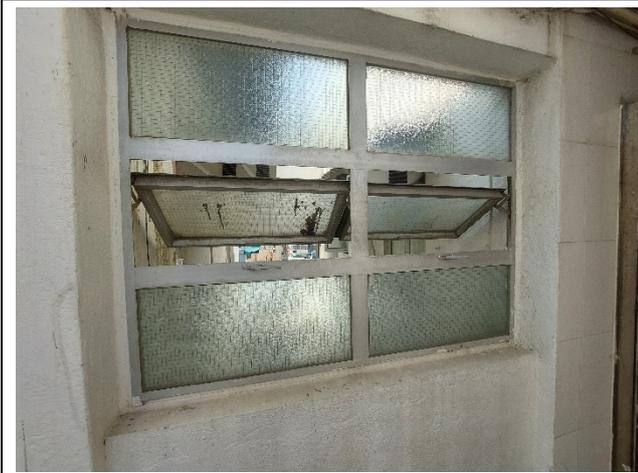
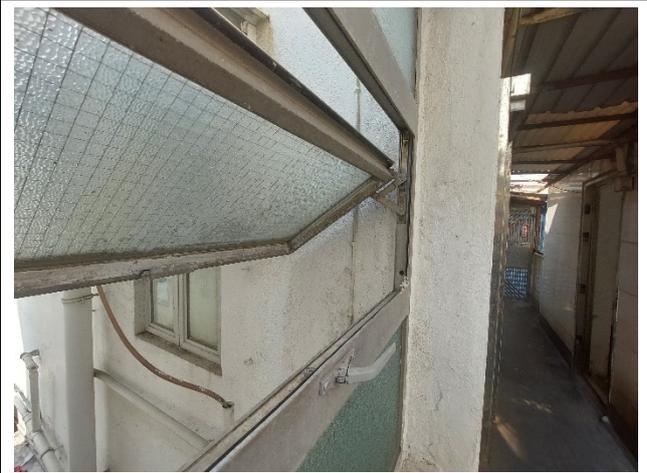
相片編號：W-09	樓層：MR/F	相片編號：W-10	樓層：MR/F
*欠妥類別：8		*欠妥類別：8

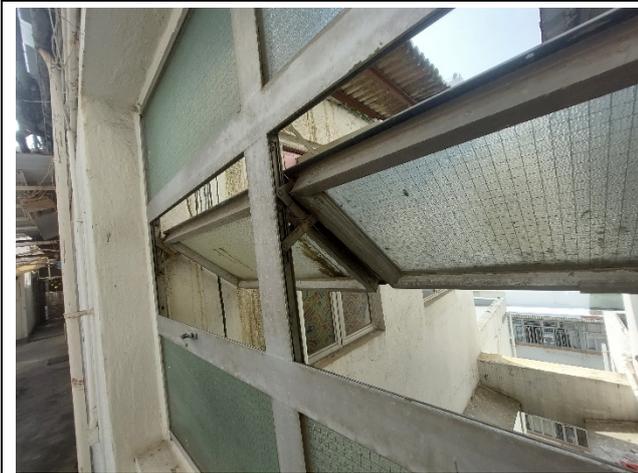
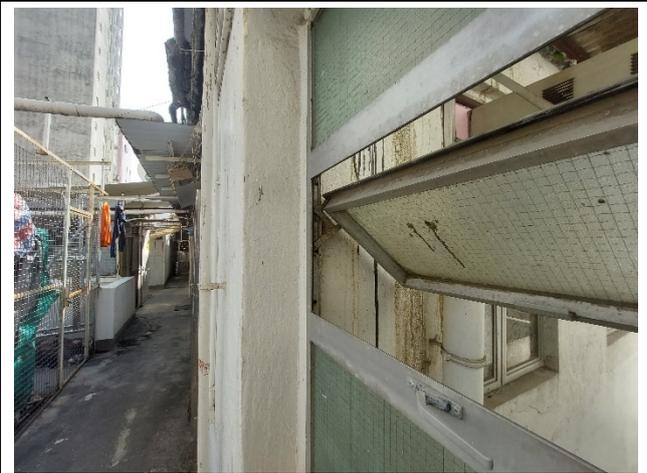
相片編號：W-11	樓層：MR/F	相片編號：W-12	樓層：MR/F
*欠妥類別：8		*欠妥類別：8

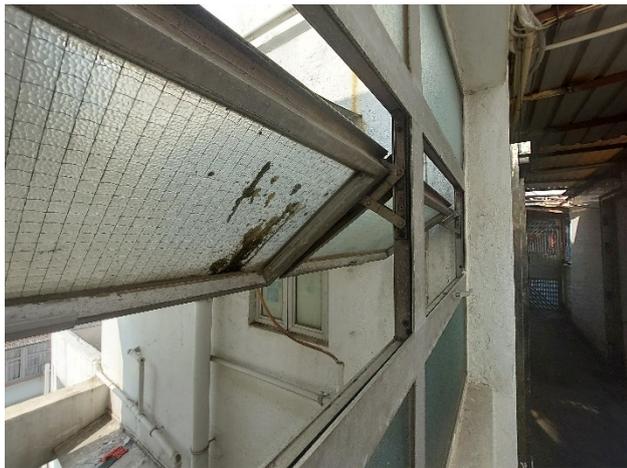
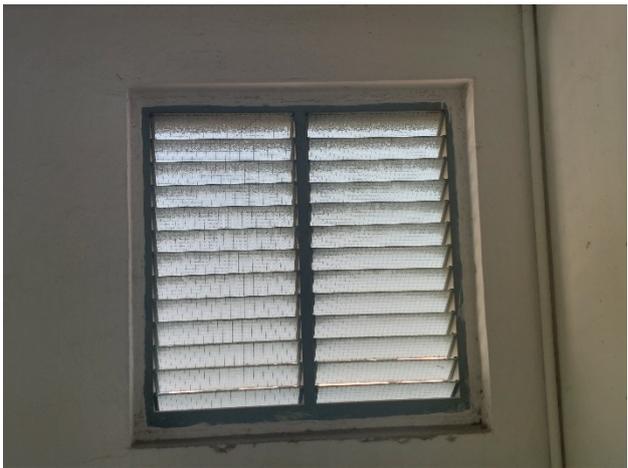
相片編號：W-13	樓層：MR/F	相片編號：W-14	樓層：MR/F
*欠妥類別：8		*欠妥類別：8

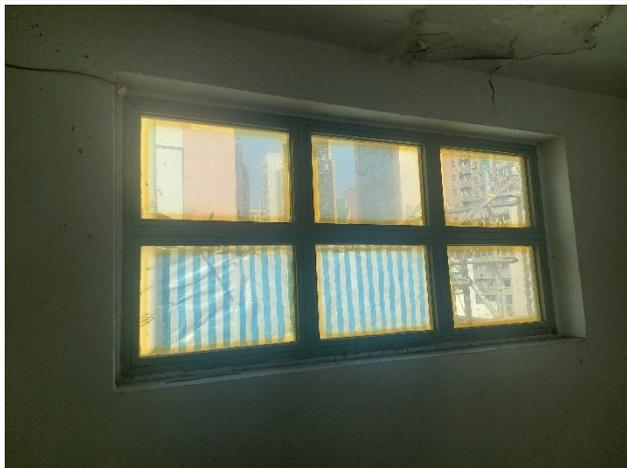
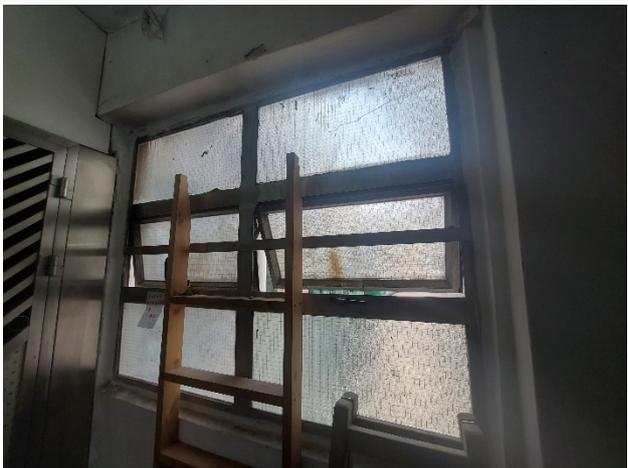
相片編號：W-15	樓層：MR/F	相片編號：W-16	樓層：8/F
*欠妥類別：8		*欠妥類別：8

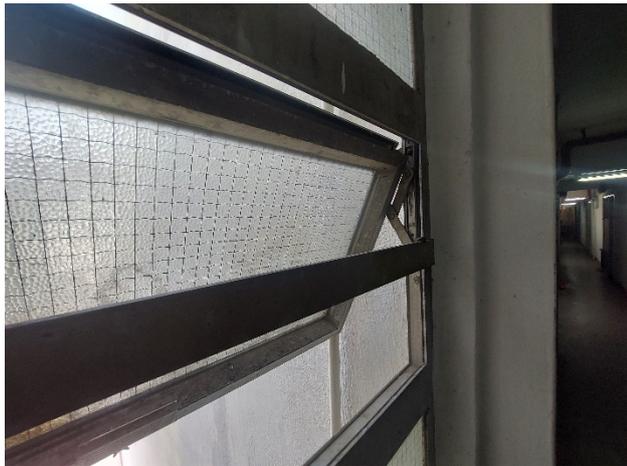
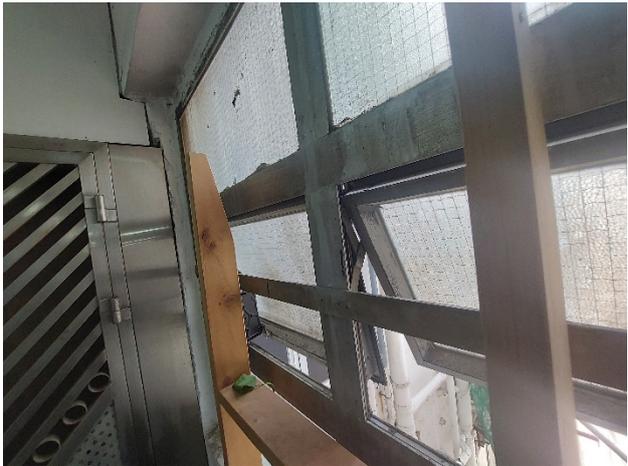
相片編號：W-17	樓層：8/F	相片編號：W-18	樓層：8/F
*欠妥類別：8		*欠妥類別：8

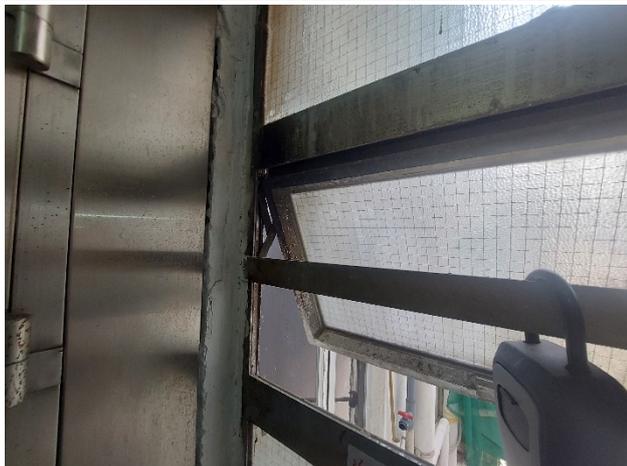
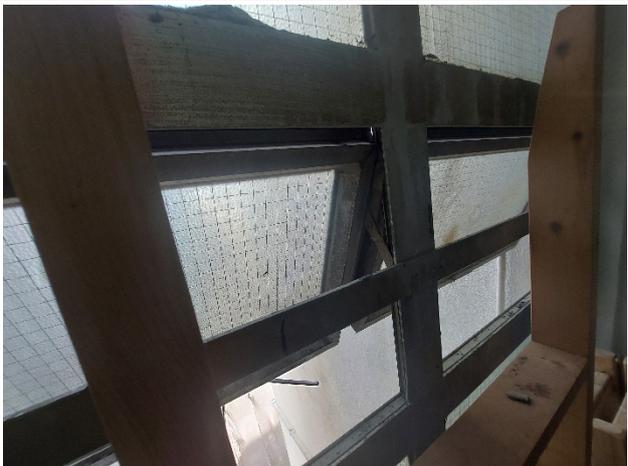
相片編號：W-19	樓層：8/F	相片編號：W-20	樓層：8/F
*欠妥類別：8		*欠妥類別：8

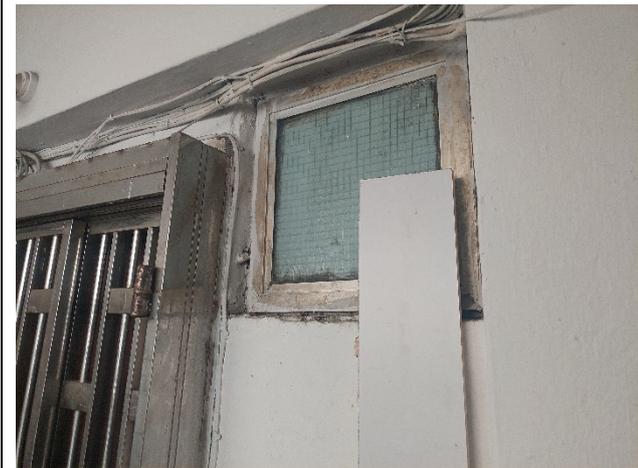
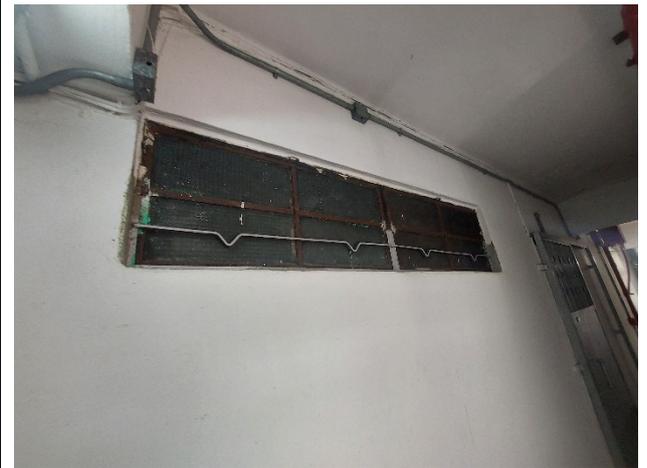
相片編號：W-21	樓層：8/F	相片編號：W-22	樓層：8/F
*欠妥類別：8		*欠妥類別：8

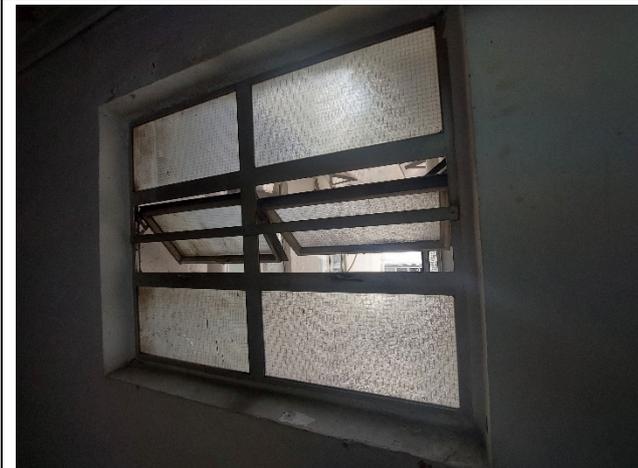
相片編號：W-23	樓層：8/F	相片編號：W-24	樓層：8/F
*欠妥類別：8		*欠妥類別：8

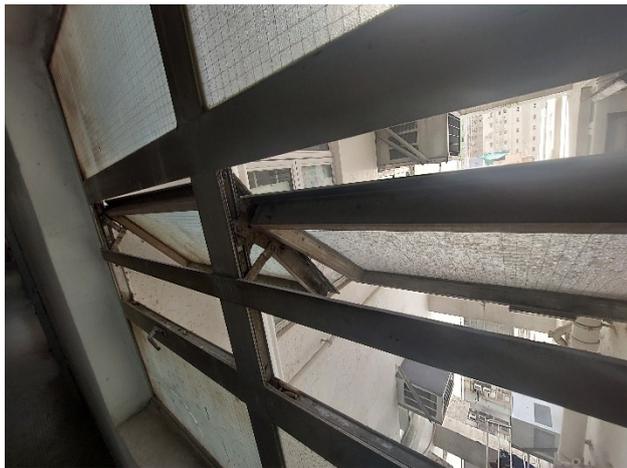
相片編號：W-25	樓層：8/F	相片編號：W-26	樓層：8/F
*欠妥類別：8		*欠妥類別：8

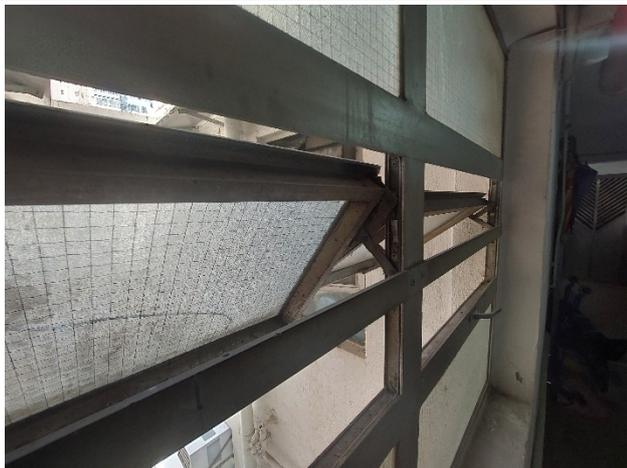
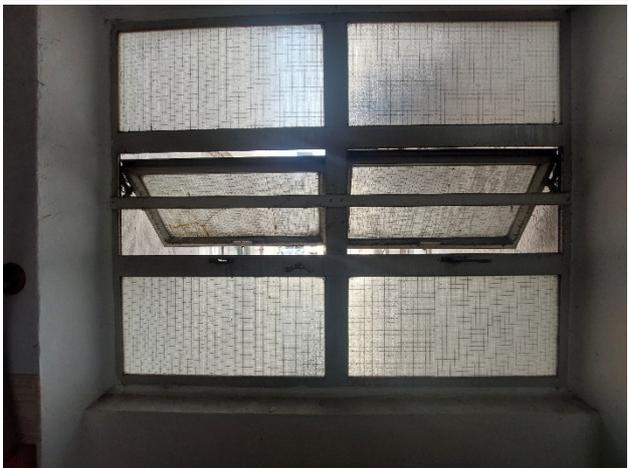
相片編號：W-27	樓層：8/F	相片編號：W-28	樓層：8/F
*欠妥類別：8		*欠妥類別：8

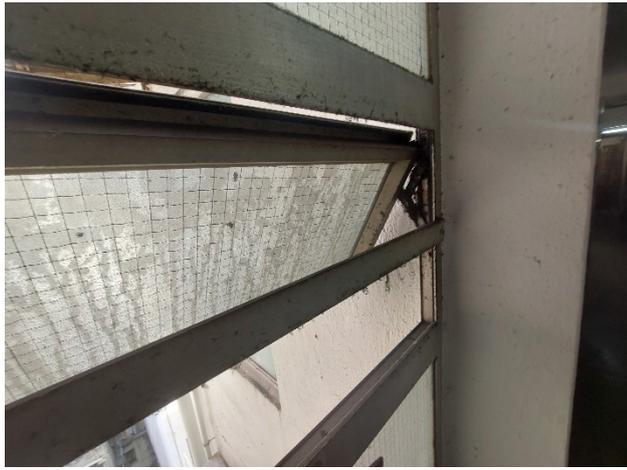
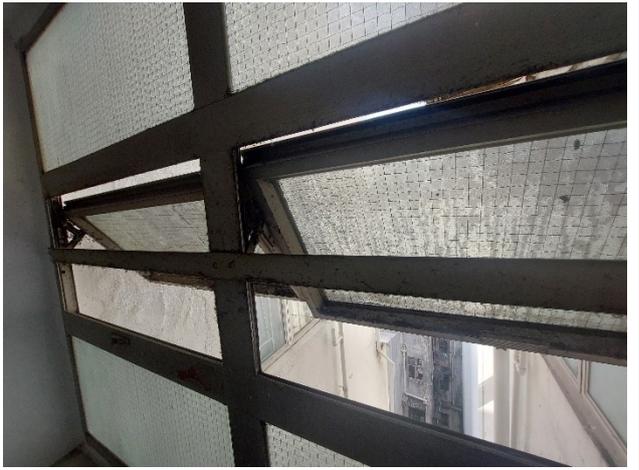
相片編號：W-29	樓層：8/F	相片編號：W-30	樓層：8/F
*欠妥類別：8		*欠妥類別：8

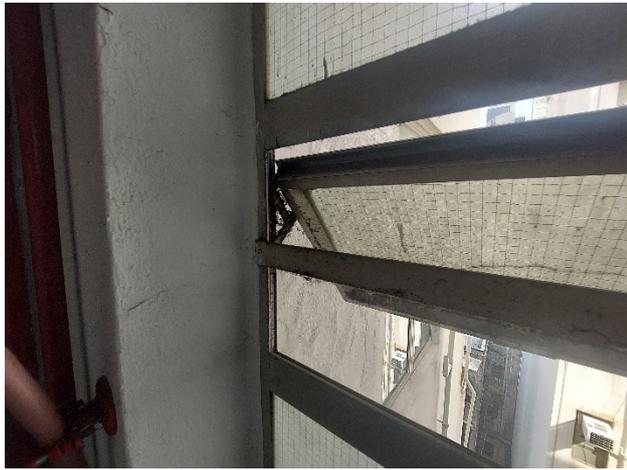
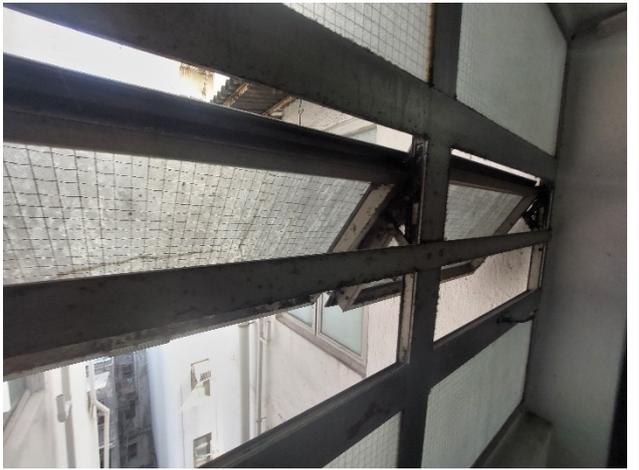
相片編號：W-31	樓層：8/F	相片編號：W-32	樓層：8/F
*欠妥類別：8		*欠妥類別：8

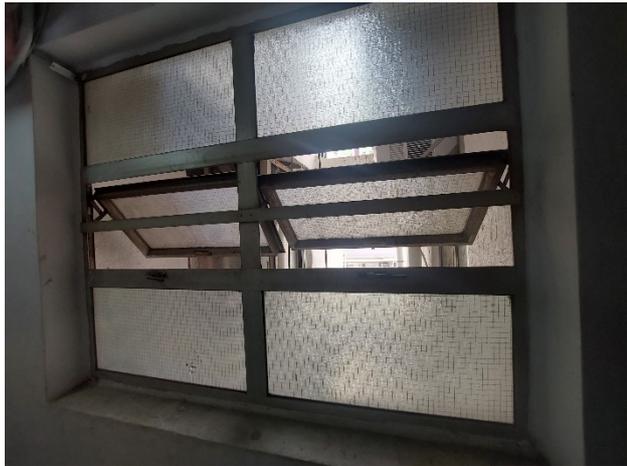
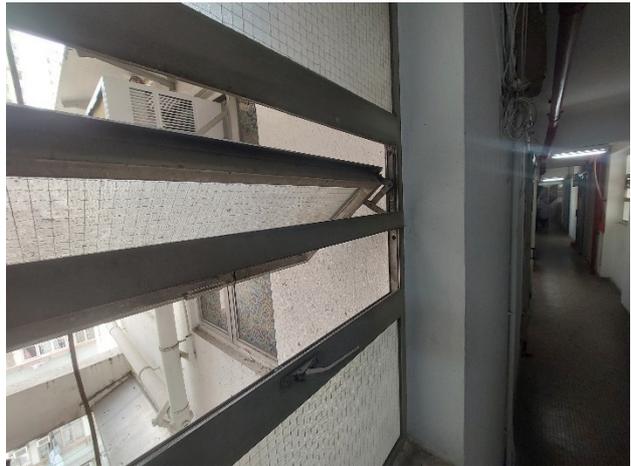
相片編號：W-33	樓層：8/F	相片編號：W-34	樓層：8/F
*欠妥類別：8		*欠妥類別：8

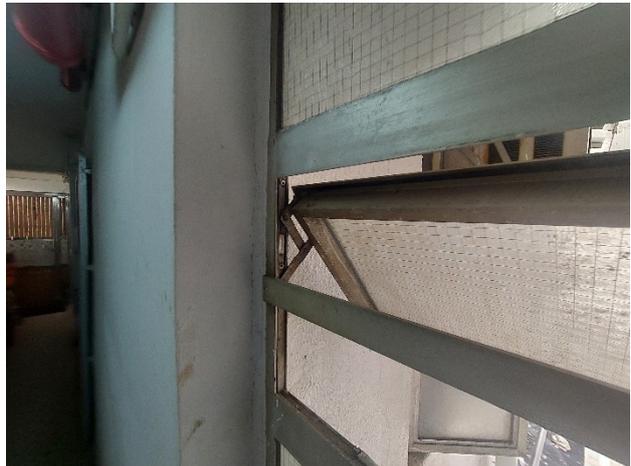
相片編號：W-35	樓層：8/F	相片編號：W-36	樓層：8/F
*欠妥類別：8		*欠妥類別：8

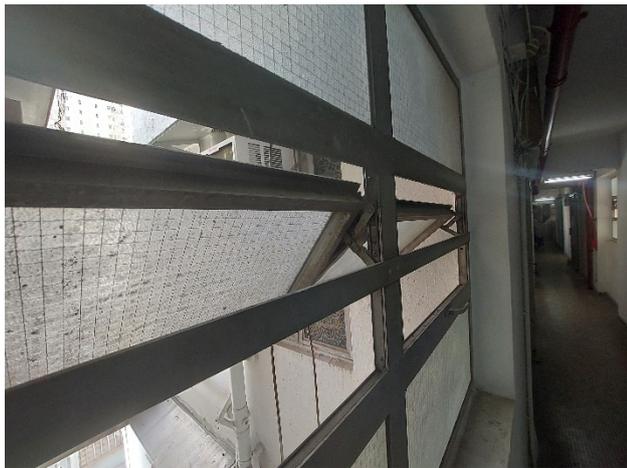
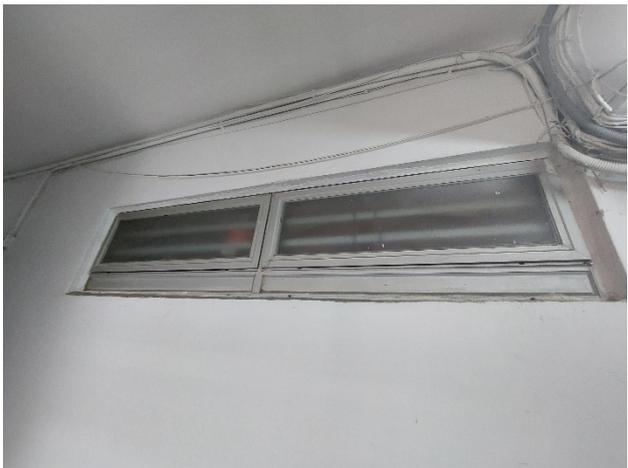
相片編號：W-37	樓層：8/F	相片編號：W-38	樓層：8/F
*欠妥類別：8		*欠妥類別：8

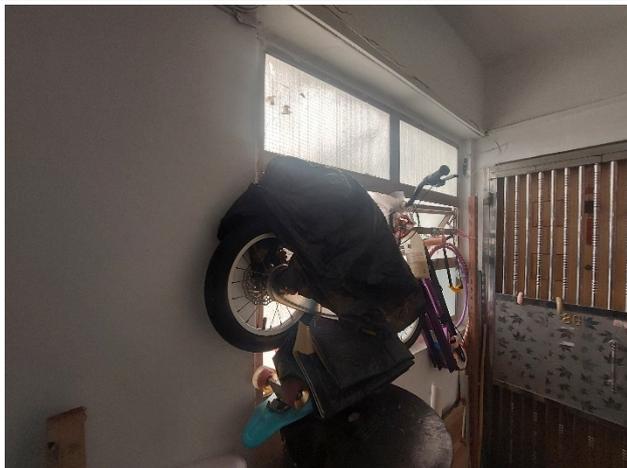
相片編號：W-39	樓層：8/F	相片編號：W-40	樓層：8/F
*欠妥類別：8		*欠妥類別：8

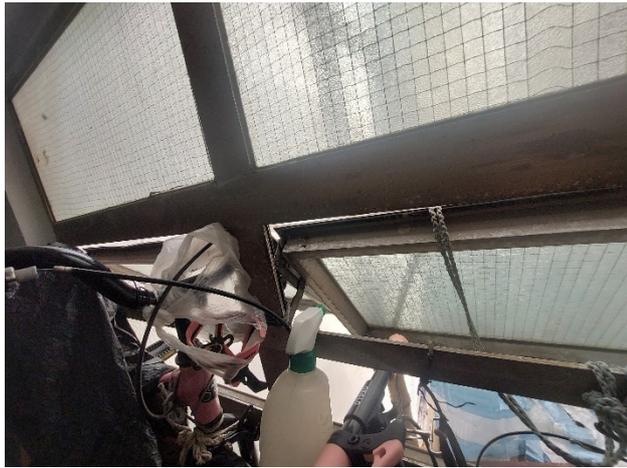
相片編號：W-41	樓層：8/F	相片編號：W-42	樓層：8/F
*欠妥類別：8		*欠妥類別：8

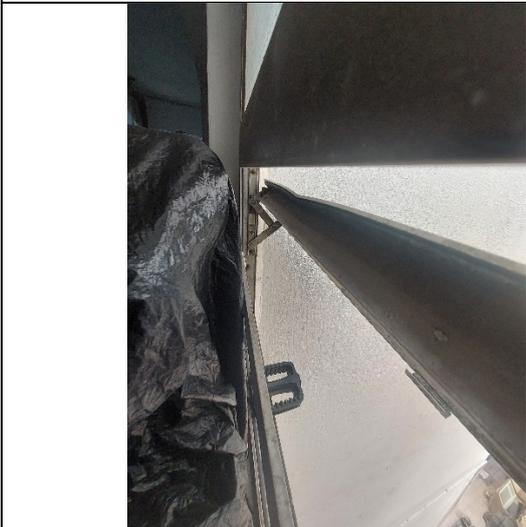
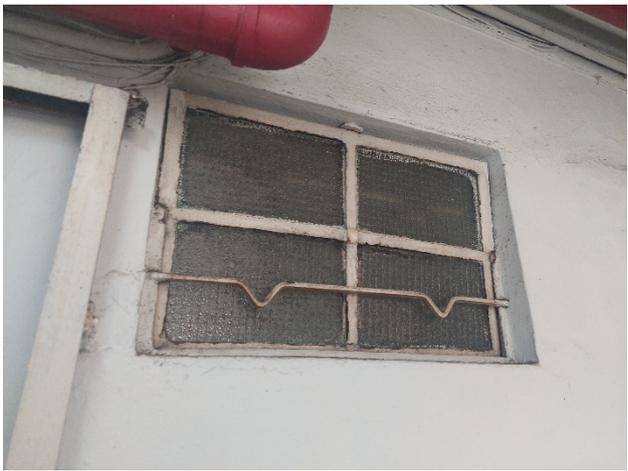
相片編號：W-43	樓層：8/F	相片編號：W-44	樓層：8/F
*欠妥類別：8		*欠妥類別：8

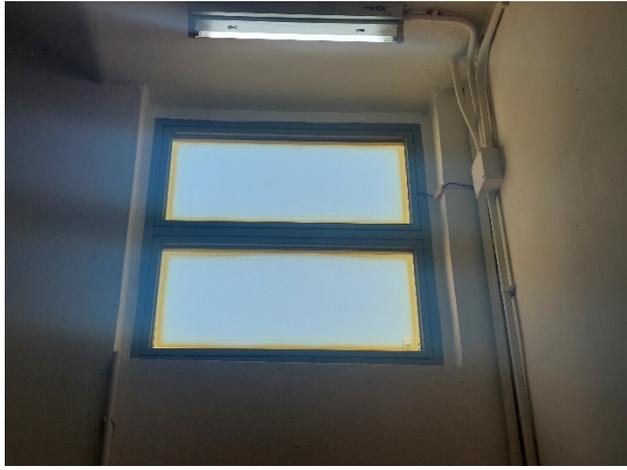
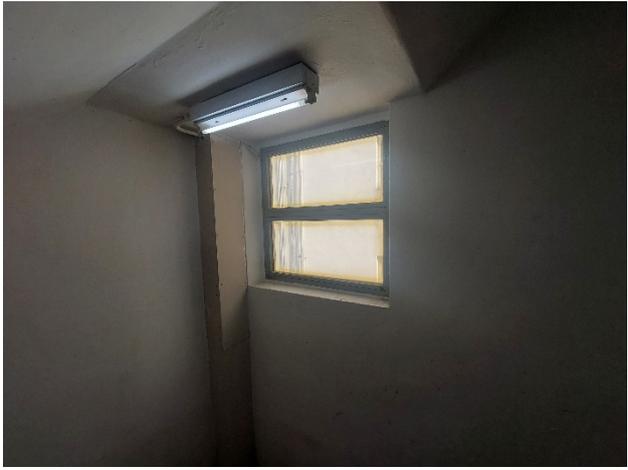
相片編號：W-45	樓層：8/F	相片編號：W-46	樓層：8/F
* 欠妥類別：8		* 欠妥類別：8

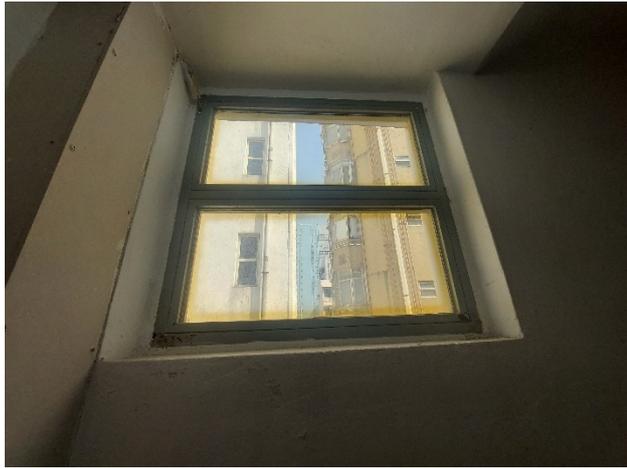
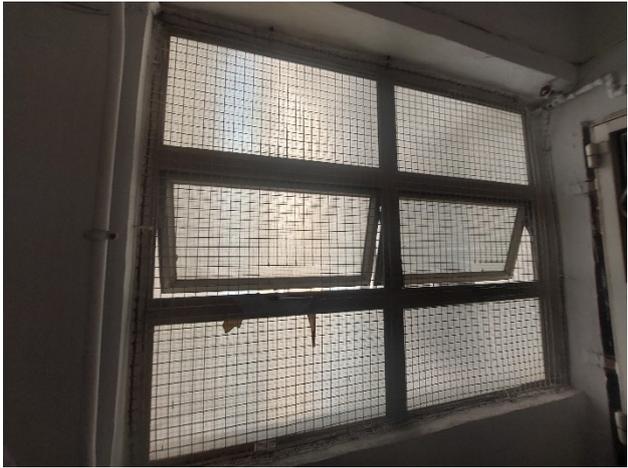
相片編號：W-47	樓層：7/F	相片編號：W-48	樓層：7/F
* 欠妥類別：8		* 欠妥類別：8

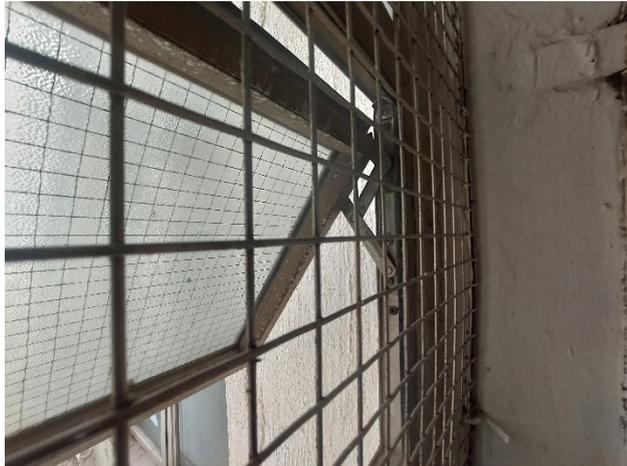
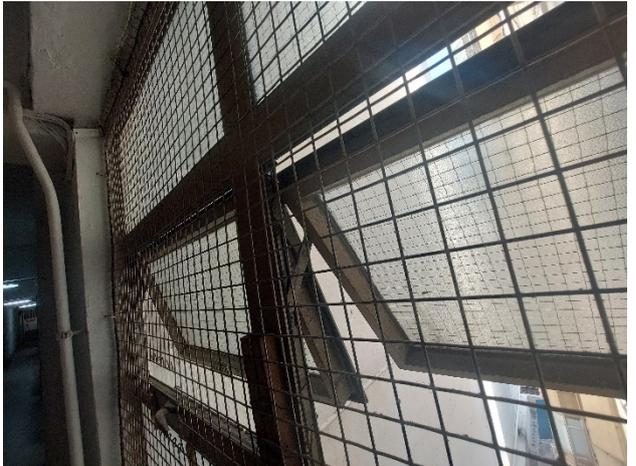
相片編號：W-49	樓層：7/F	相片編號：W-50	樓層：7/F
*欠妥類別：8		*欠妥類別：8

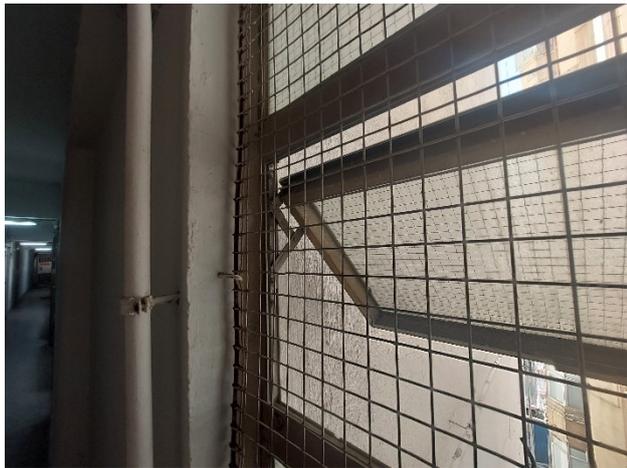
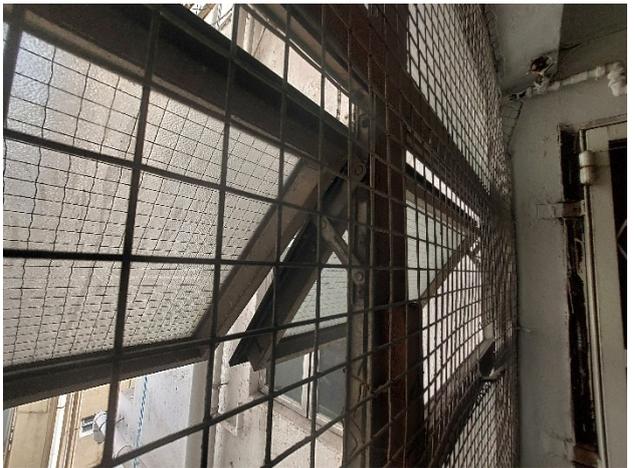
相片編號：W-51	樓層：7/F	相片編號：W-52	樓層：7/F
*欠妥類別：8		*欠妥類別：8

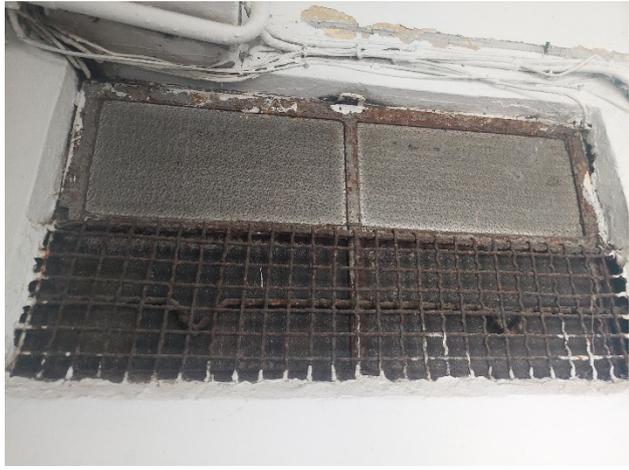
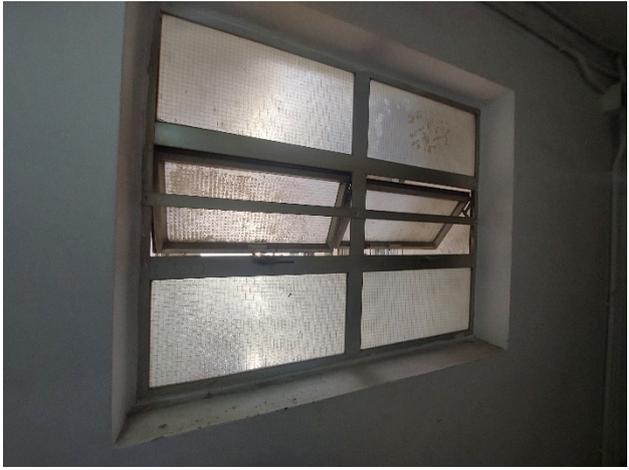
相片編號：W-53	樓層：7/F	相片編號：W-54	樓層：7/F
* 欠妥類別：8		* 欠妥類別：8

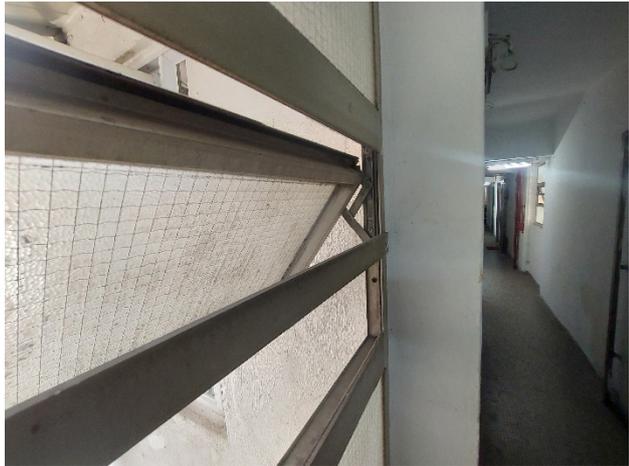
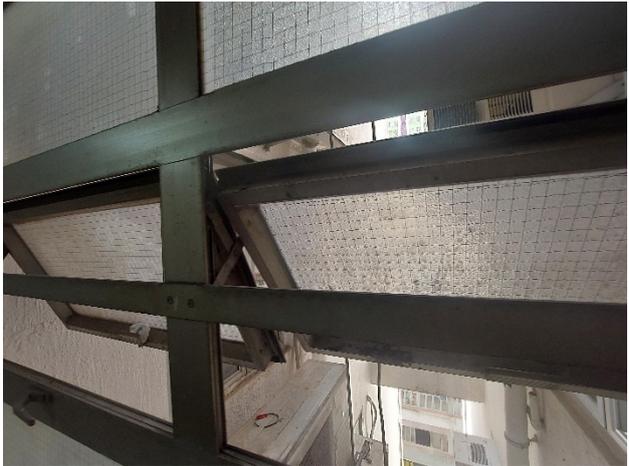
相片編號：W-55	樓層：7/F	相片編號：W-56	樓層：7/F
* 欠妥類別：8		* 欠妥類別：8

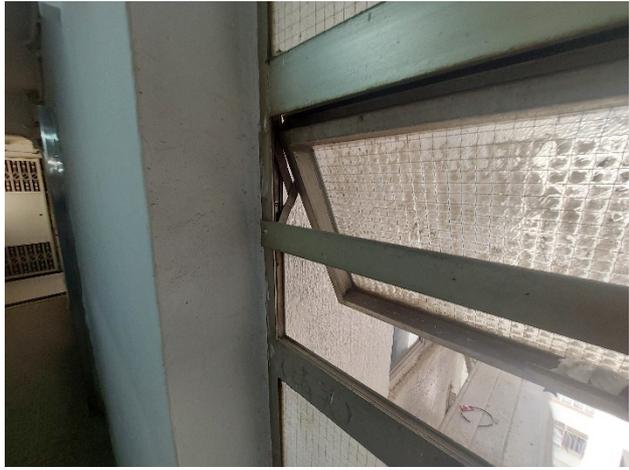
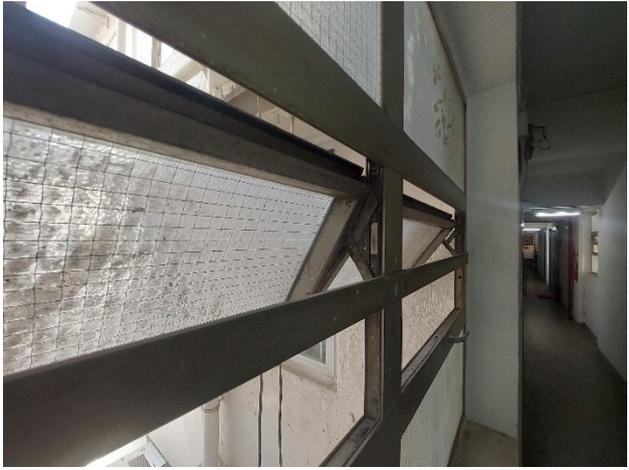
相片編號：W-57	樓層：7/F	相片編號：W-58	樓層：7/F
*欠妥類別：8		*欠妥類別：8

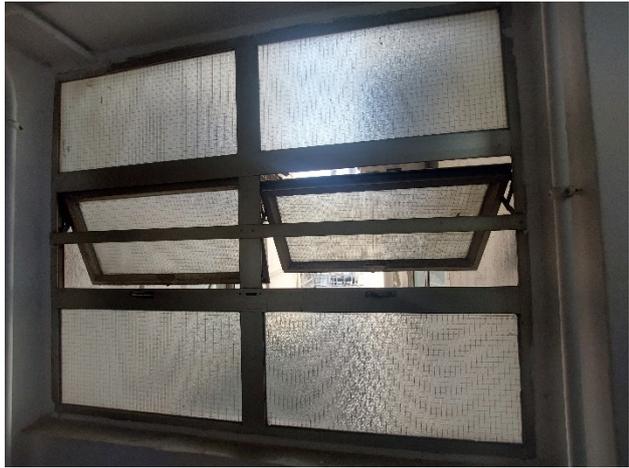
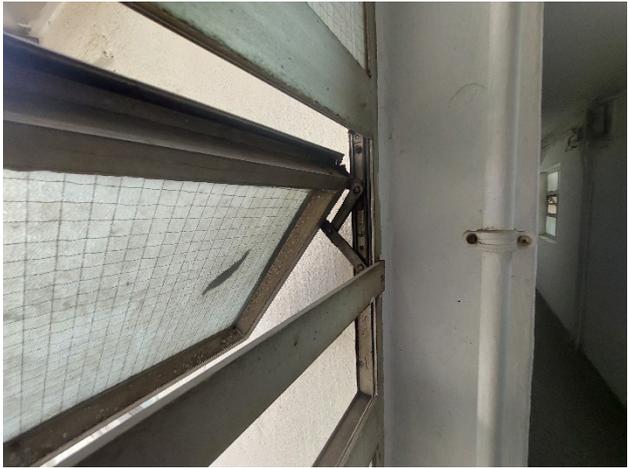
相片編號：W-59	樓層：7/F	相片編號：W-60	樓層：7/F
*欠妥類別：8		*欠妥類別：8

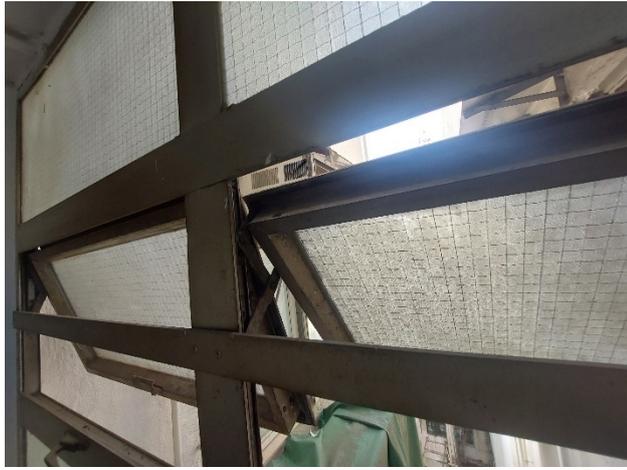
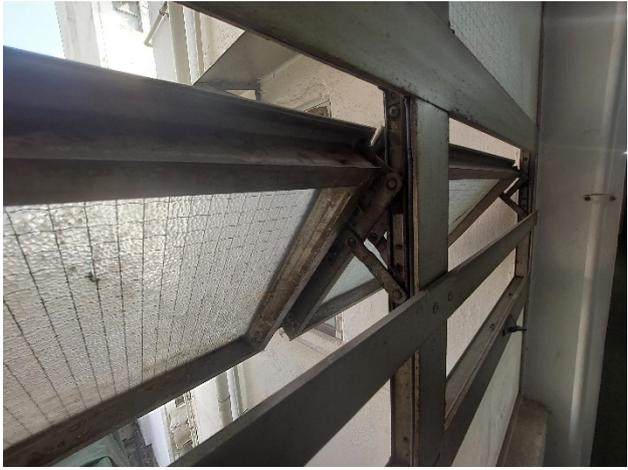
相片編號：W-61	樓層：7/F	相片編號：W-62	樓層：7/F
*欠妥類別：8		*欠妥類別：8

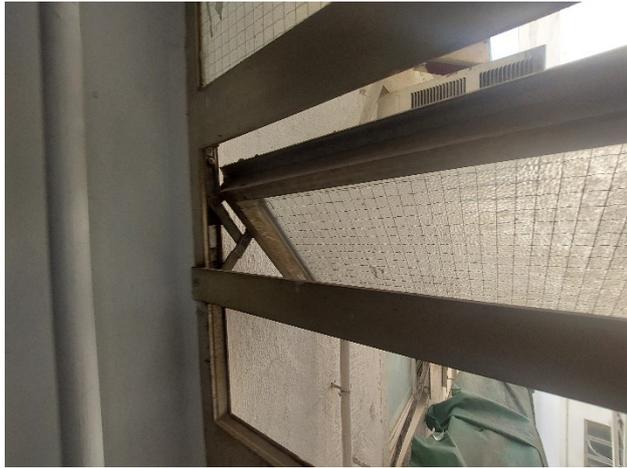
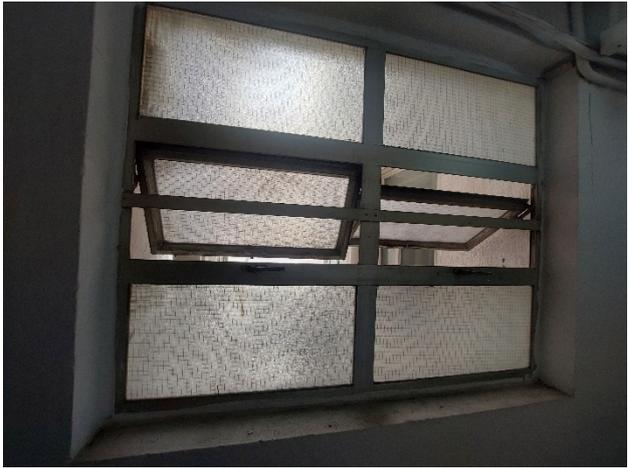
相片編號：W-63	樓層：7/F	相片編號：W-64	樓層：7/F
*欠妥類別：8		*欠妥類別：8

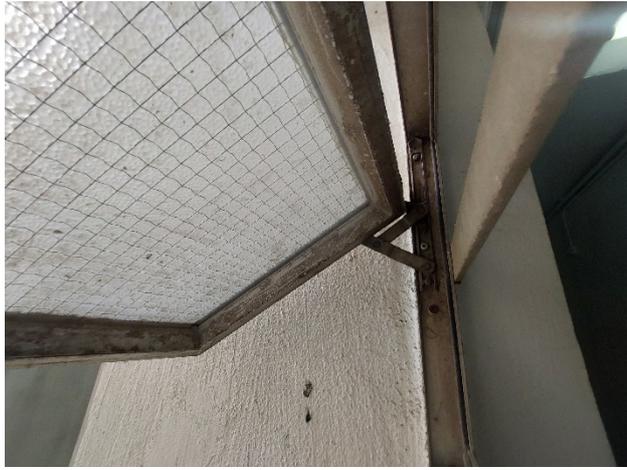
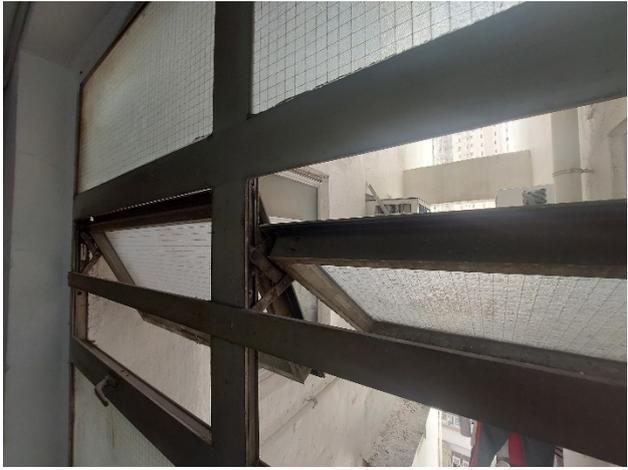
相片編號：W-65	樓層：7/F	相片編號：W-66	樓層：7/F
*欠妥類別：8		*欠妥類別：8

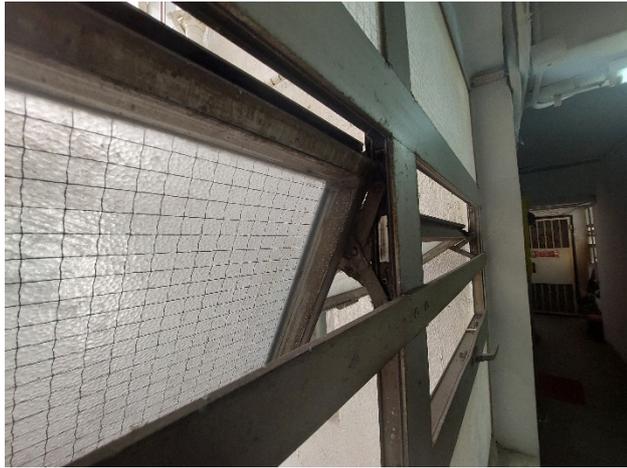
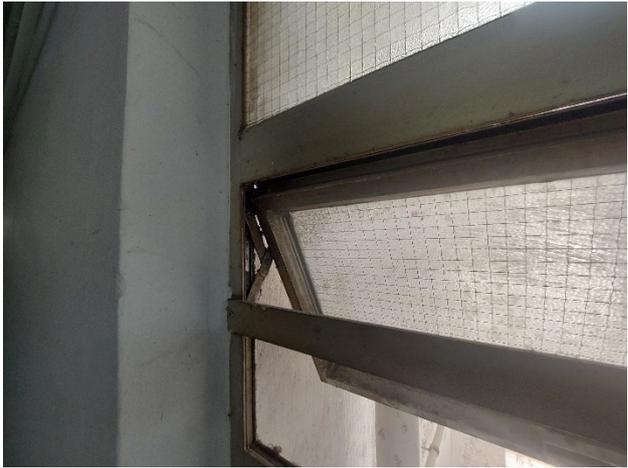
相片編號：W-67	樓層：7/F	相片編號：W-68	樓層：7/F
*欠妥類別：8		*欠妥類別：8

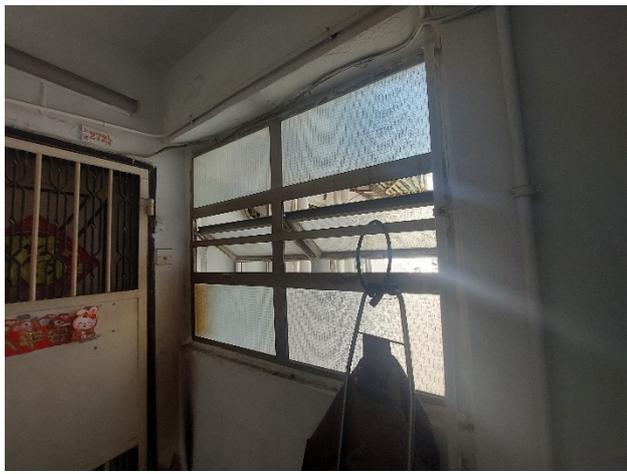
相片編號：W-69	樓層：7/F	相片編號：W-70	樓層：7/F
*欠妥類別：8		*欠妥類別：8

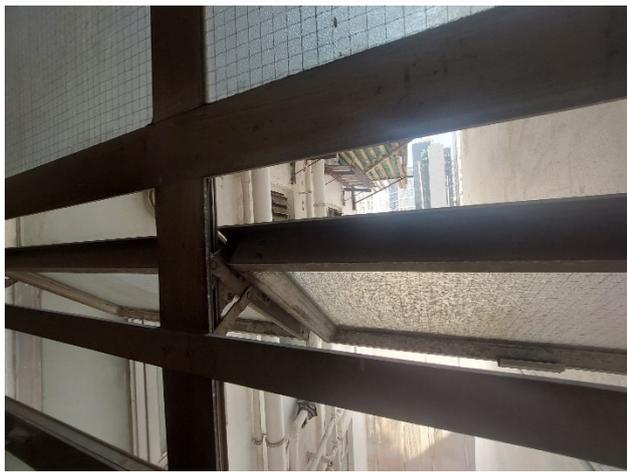
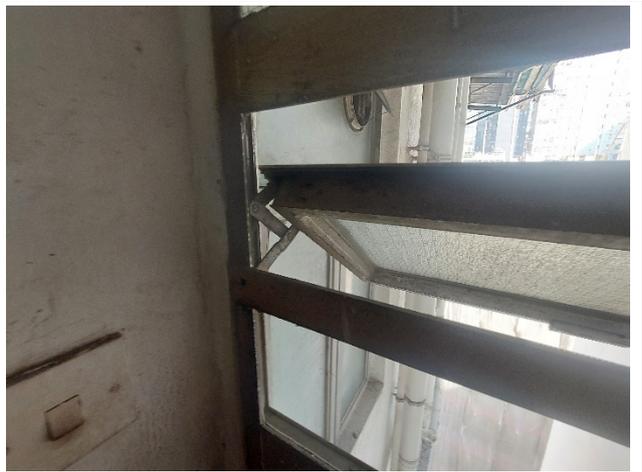
相片編號：W-71	樓層：7/F	相片編號：W-72	樓層：7/F
*欠妥類別：8		*欠妥類別：8

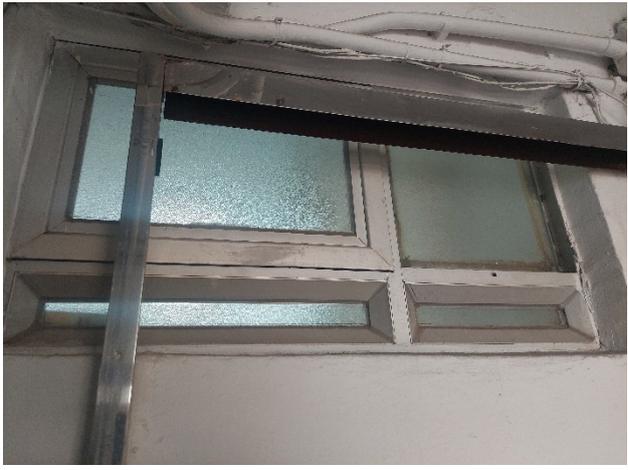
相片編號：W-73	樓層：7/F	相片編號：W-74	樓層：7/F
* 欠妥類別：8		* 欠妥類別：8

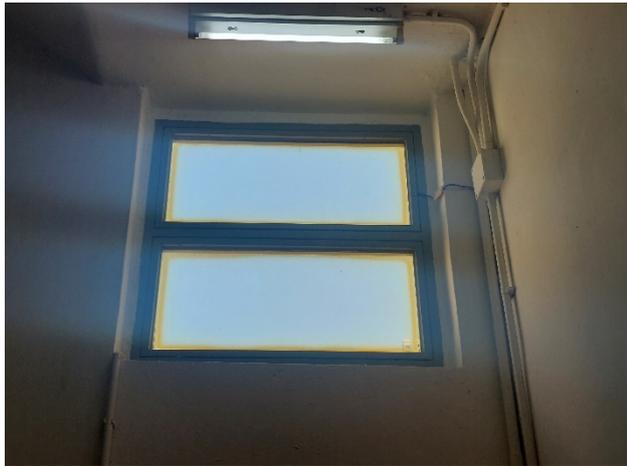
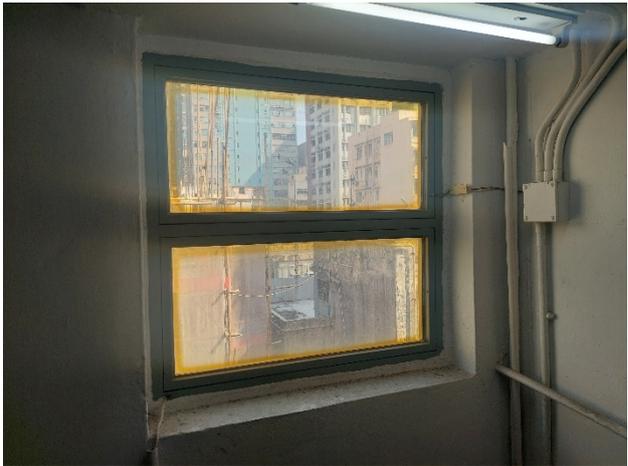
相片編號：W-75	樓層：7/F	相片編號：W-76	樓層：6/F
* 欠妥類別：8		* 欠妥類別：8

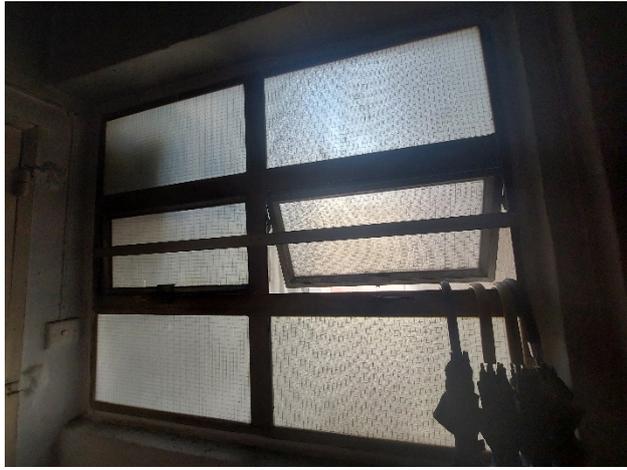
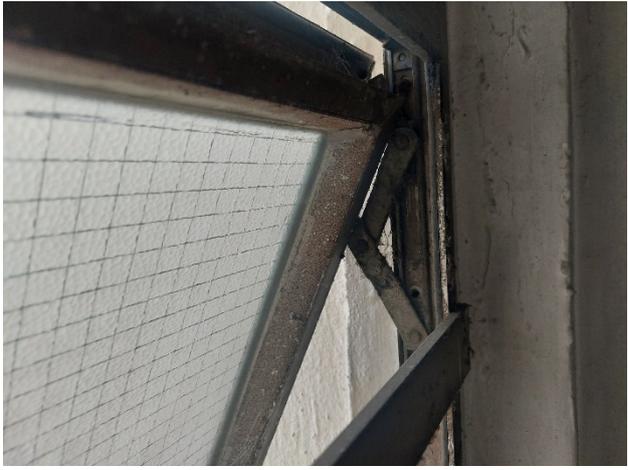
相片編號：W-77	樓層：6/F	相片編號：W-78	樓層：6/F
*欠妥類別：8		*欠妥類別：8

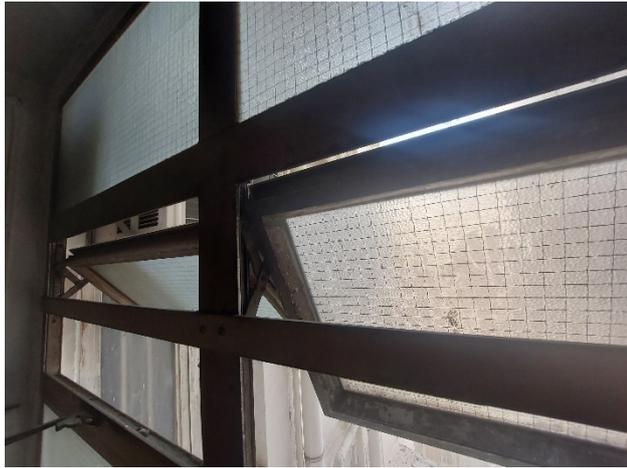
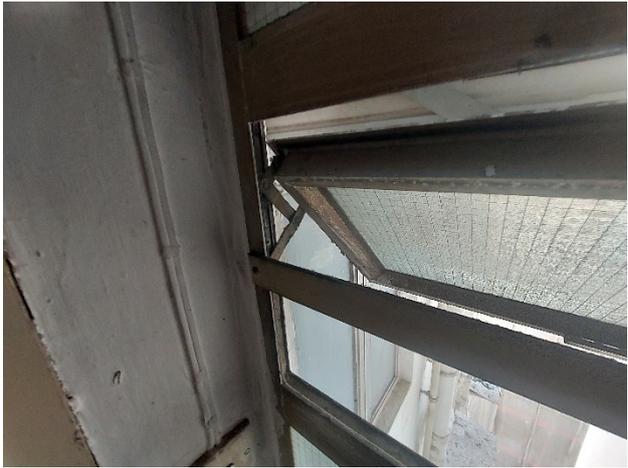
相片編號：W-79	樓層：6/F	相片編號：W-80	樓層：6/F
*欠妥類別：8		*欠妥類別：8

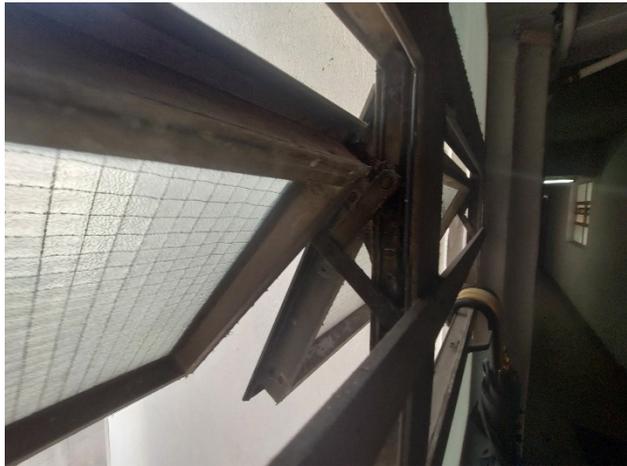
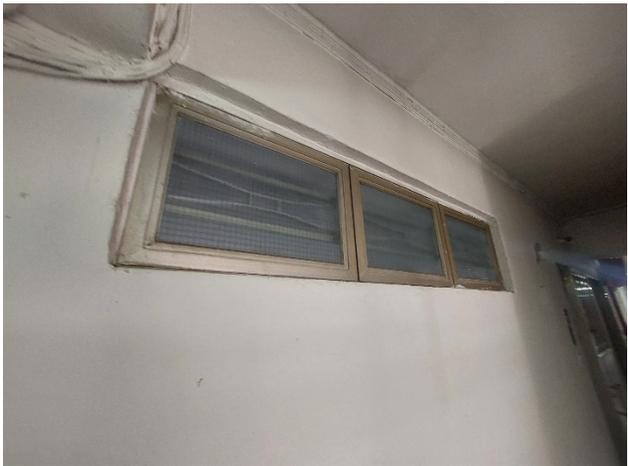
相片編號：W-81	樓層：6/F	相片編號：W-82	樓層：6/F
*欠妥類別：8		*欠妥類別：8

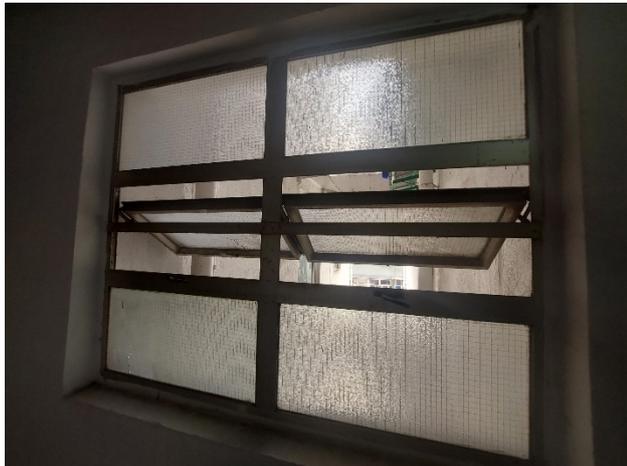
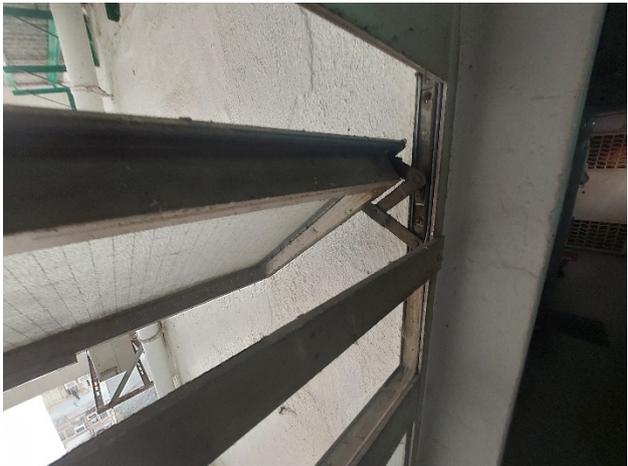
相片編號：W-83	樓層：6/F	相片編號：W-84	樓層：6/F
*欠妥類別：8		*欠妥類別：8

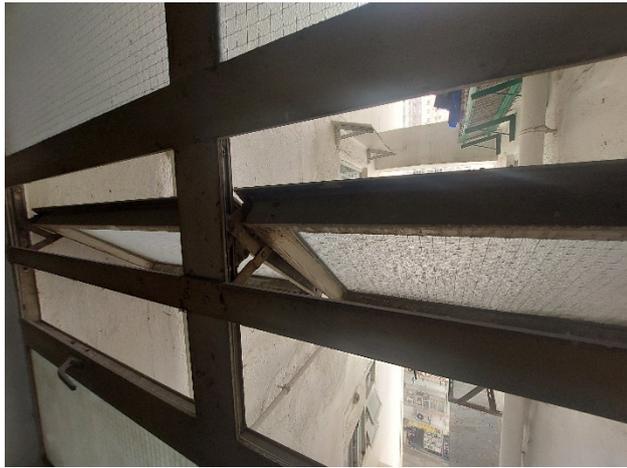
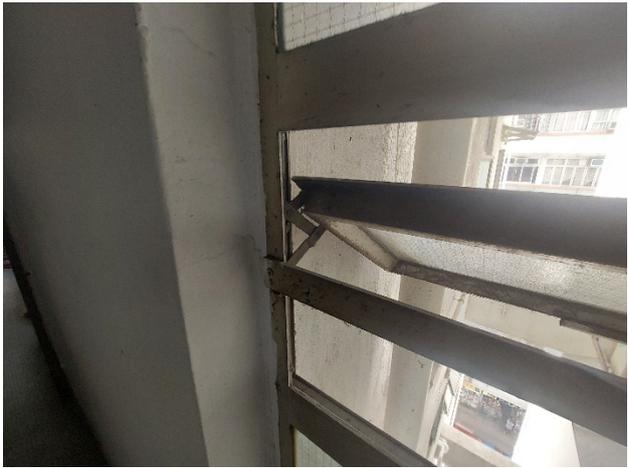
相片編號：W-85	樓層：6/F	相片編號：W-86	樓層：6/F
*欠妥類別：8		*欠妥類別：8
