慶華大樓

強制驗窗計劃檢驗報告

強制驗窗計劃編號：UMW/MB04/2103-075/0001

地址：九龍油麻地新填地街 266-282 號慶華大樓

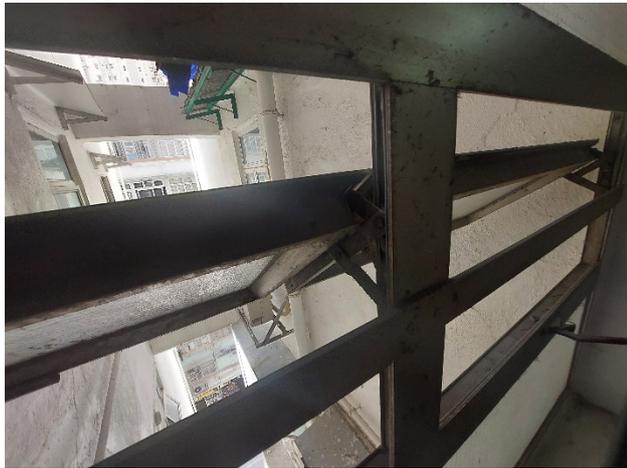
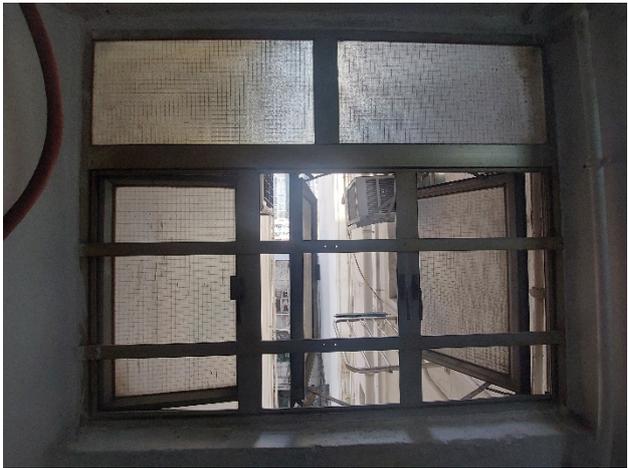
相片編號：W-87	樓層：6/F	相片編號：W-88	樓層：6/F
*欠妥類別：8		*欠妥類別：8

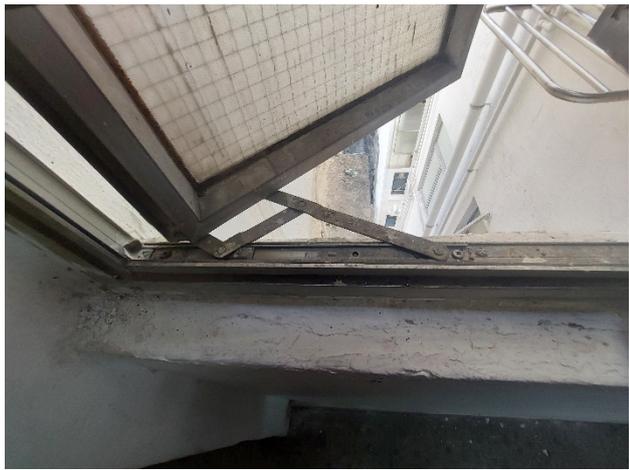
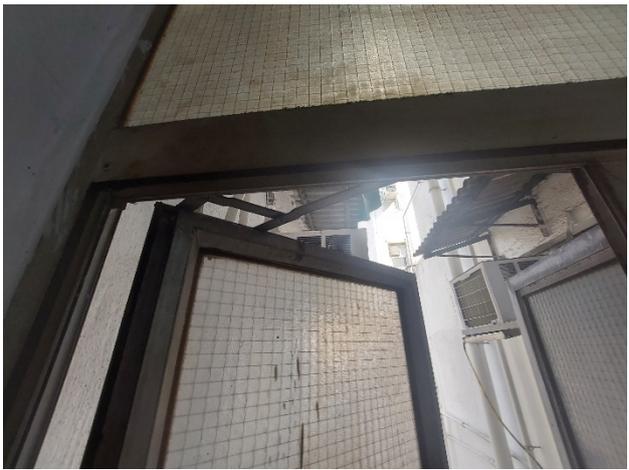
相片編號：W-89	樓層：6/F	相片編號：W-90	樓層：6/F
*欠妥類別：8		*欠妥類別：8

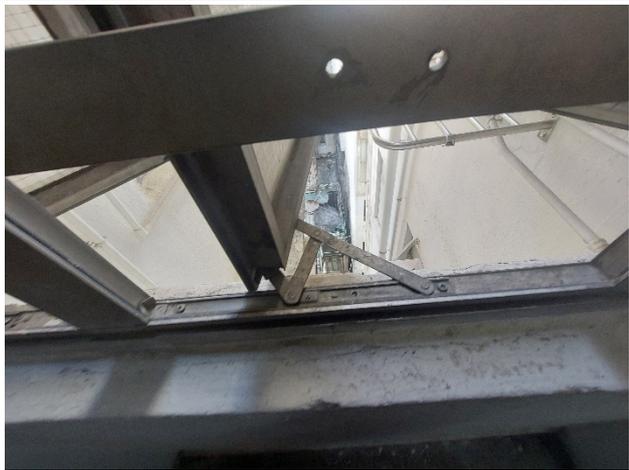
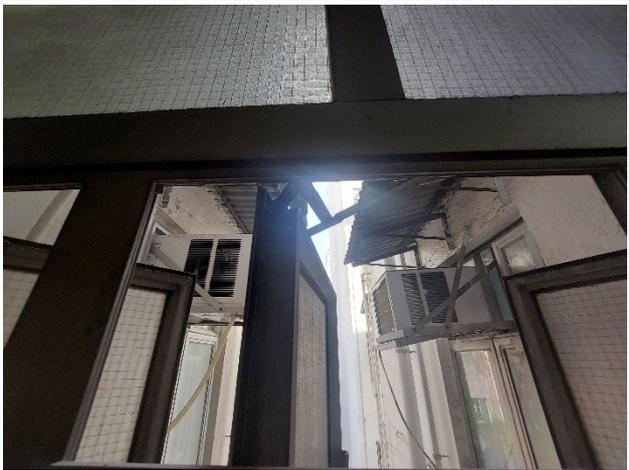
相片編號：W-91	樓層：6/F	相片編號：W-92	樓層：6/F
*欠妥類別：8		*欠妥類別：8

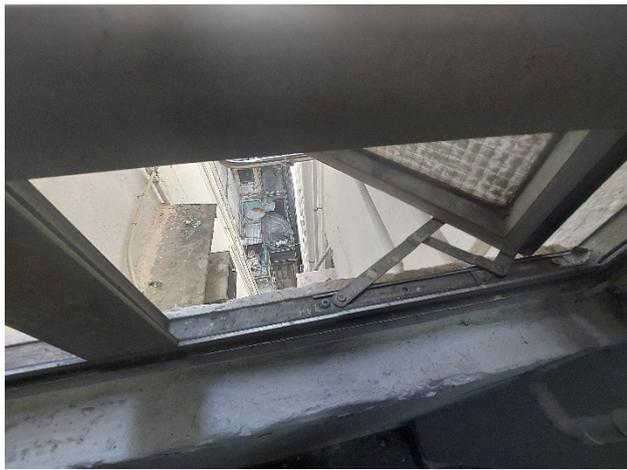
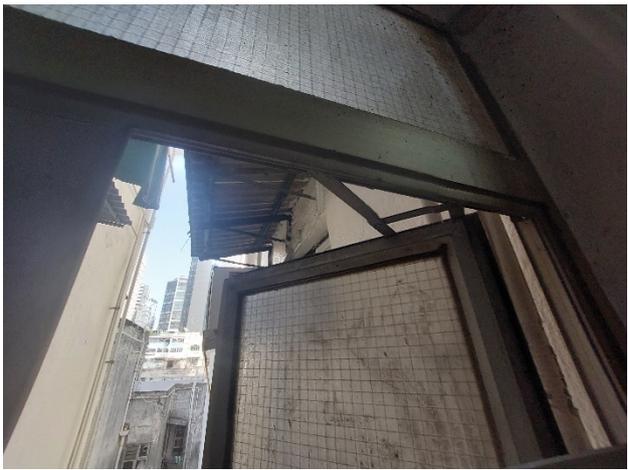
相片編號：W-93	樓層：6/F	相片編號：W-94	樓層：6/F
*欠妥類別：8		*欠妥類別：8

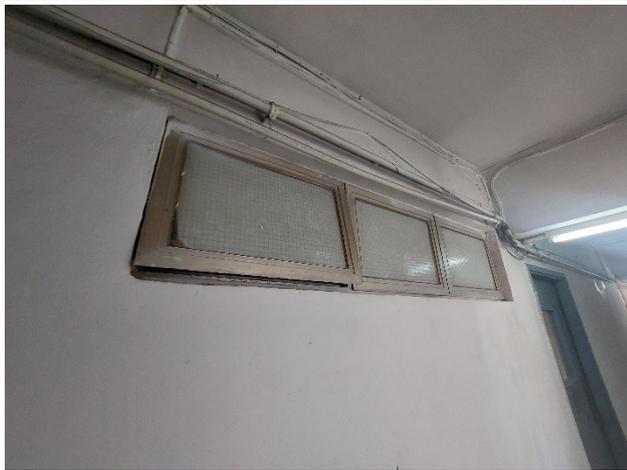
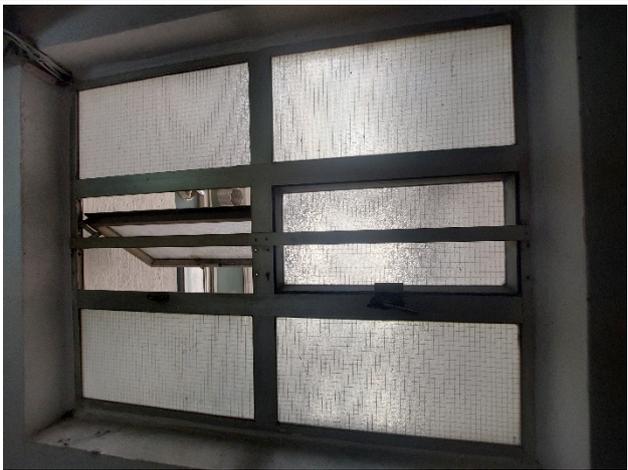
相片編號：W-95	樓層：6/F	相片編號：W-96	樓層：6/F
*欠妥類別：8		*欠妥類別：8

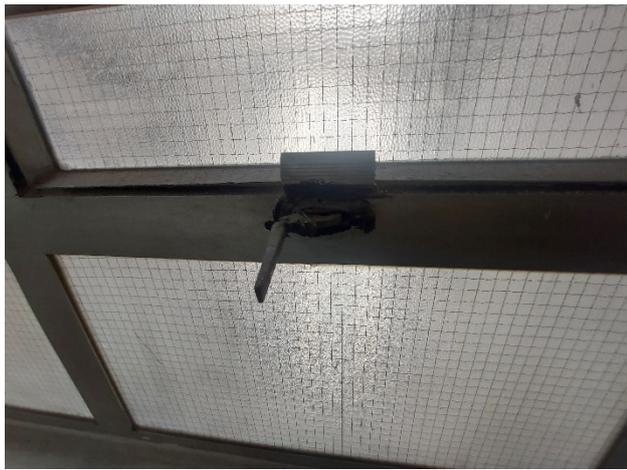
相片編號：W-97	樓層：6/F	相片編號：W-98	樓層：6/F
*欠妥類別：3B		*欠妥類別：8

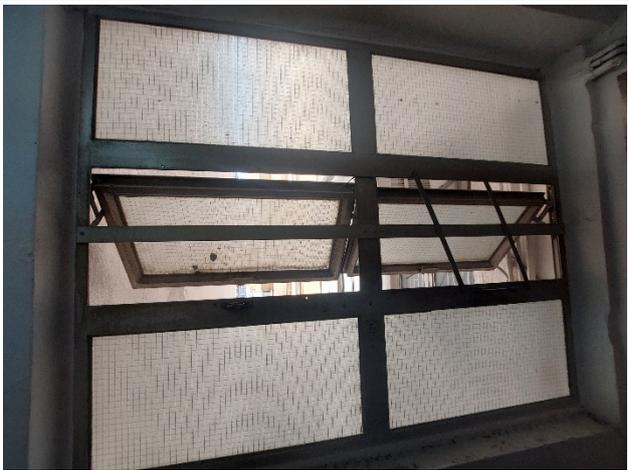
相片編號：W-99	樓層：6/F	相片編號：W-100	樓層：6/F
*欠妥類別：8		*欠妥類別：8

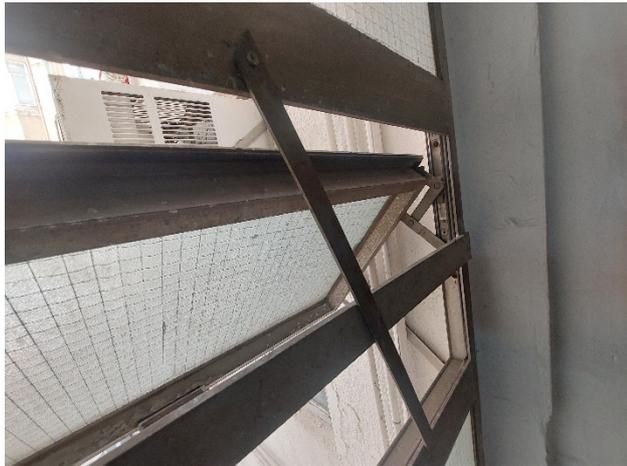
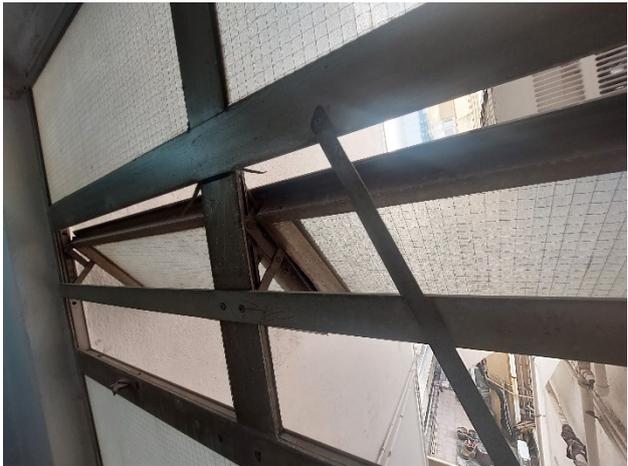
相片編號：W-101	樓層：6/F	相片編號：W-102	樓層：6/F
*欠妥類別：8		*欠妥類別：8

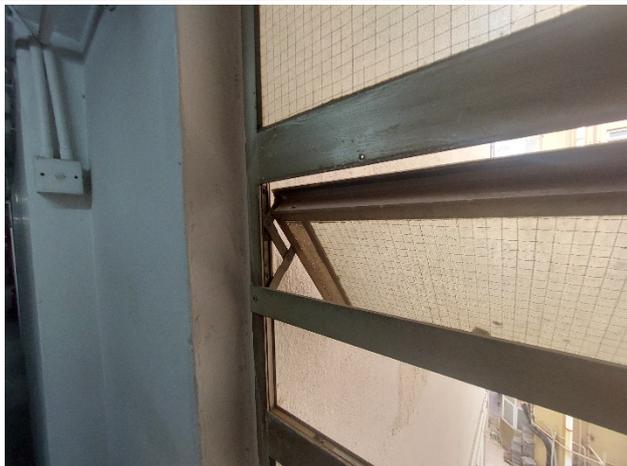
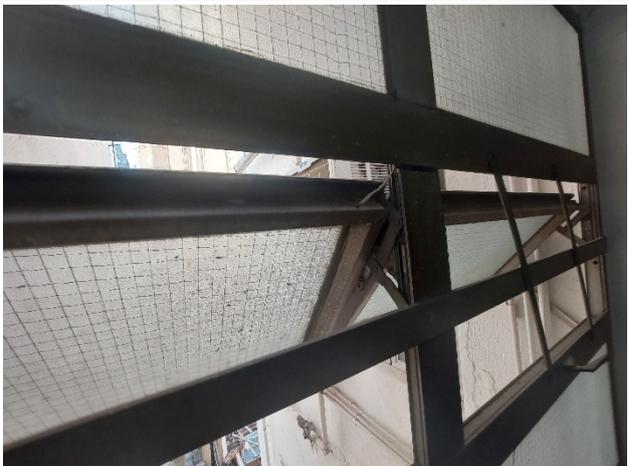
相片編號：W-103	樓層：6/F	相片編號：W-104	樓層：6/F
*欠妥類別：8		*欠妥類別：8

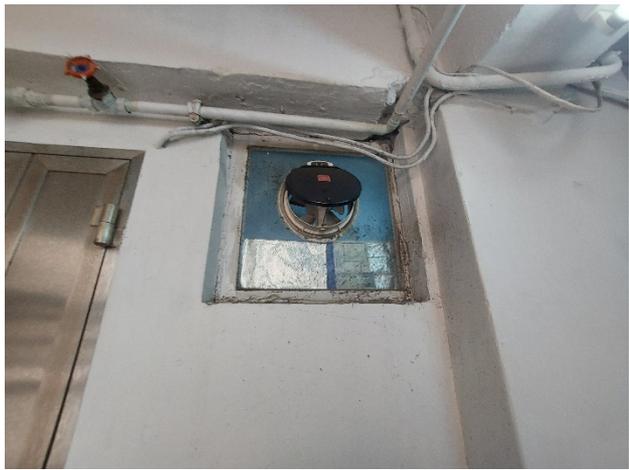
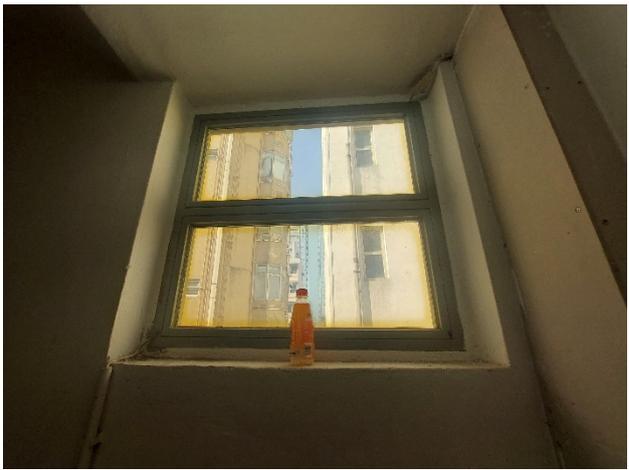
相片編號：W-105	樓層：6/F	相片編號：W-106	樓層：6/F
*欠妥類別：8		*欠妥類別：8

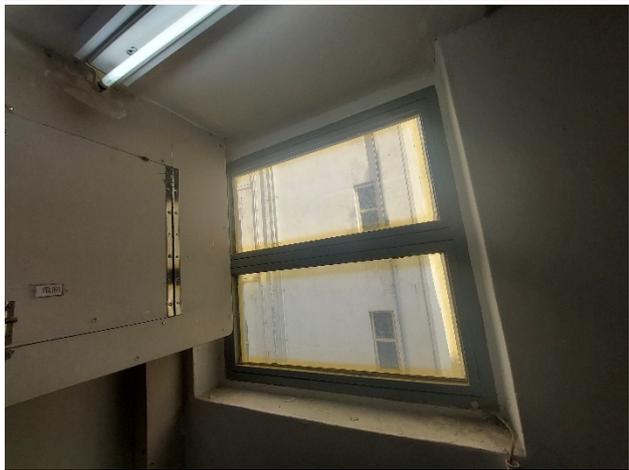
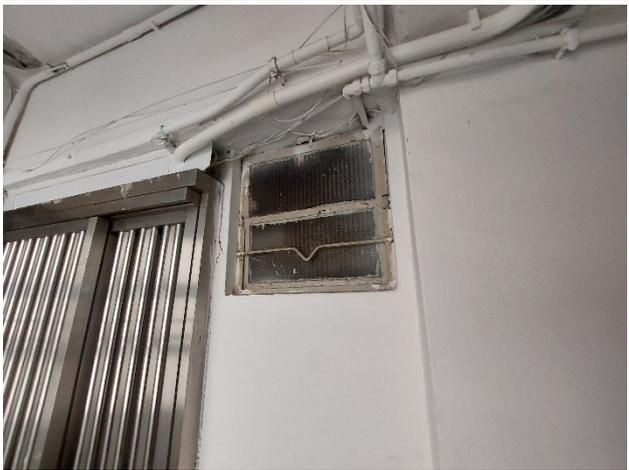
相片編號：W-107	樓層：5/F	相片編號：W-108	樓層：5/F
*欠妥類別：8		*欠妥類別：8

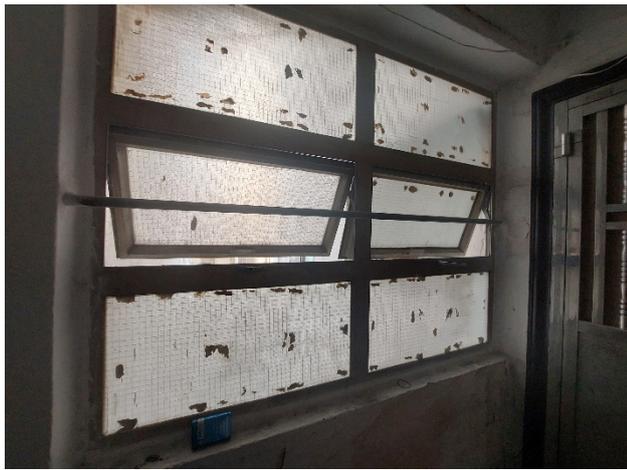
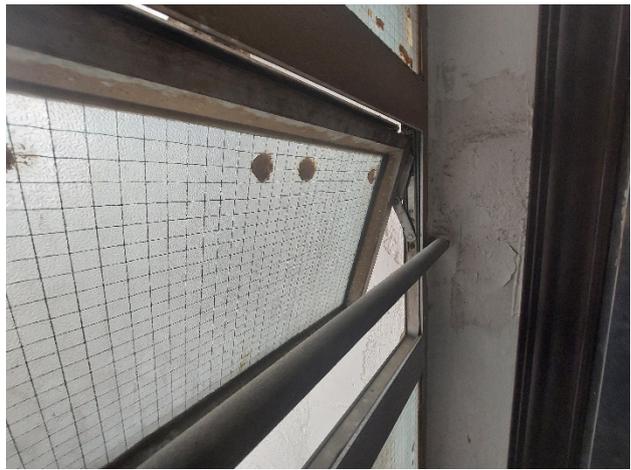
相片編號：W-109	樓層：5/F	相片編號：W-110	樓層：5/F
*欠妥類別：8		*欠妥類別：8

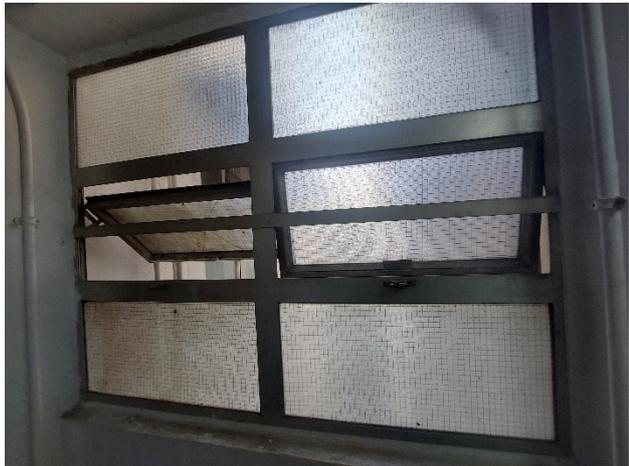
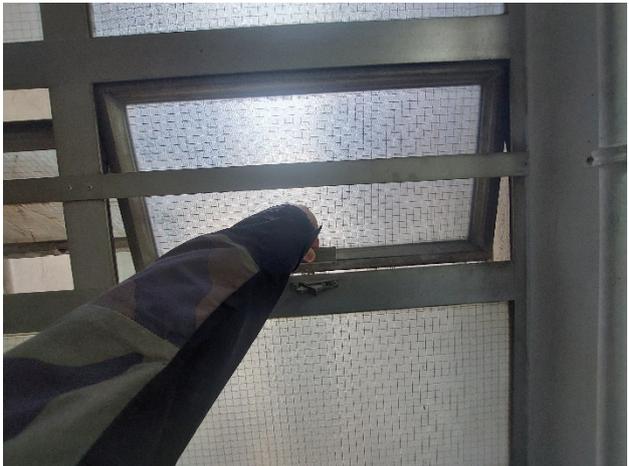
相片編號：W-119	樓層：5/F	相片編號：W-120	樓層：5/F
*欠妥類別：8		*欠妥類別：3B

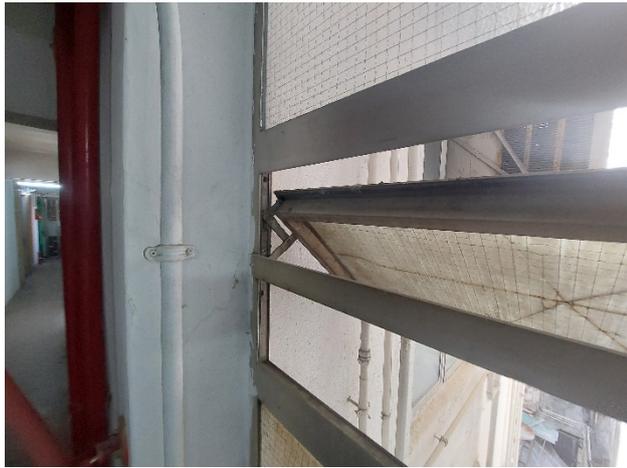
相片編號：W-121	樓層：5/F	相片編號：W-122	樓層：5/F
*欠妥類別：1B		*欠妥類別：1B

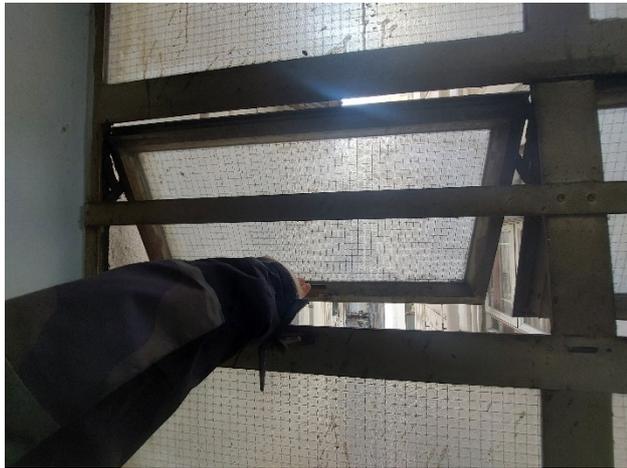
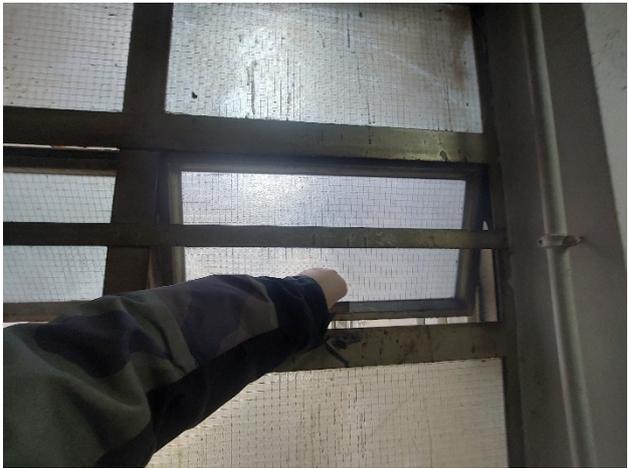
相片編號：W-151	樓層：4/F	相片編號：W-152	樓層：4/F
*欠妥類別：3B		*欠妥類別：3B

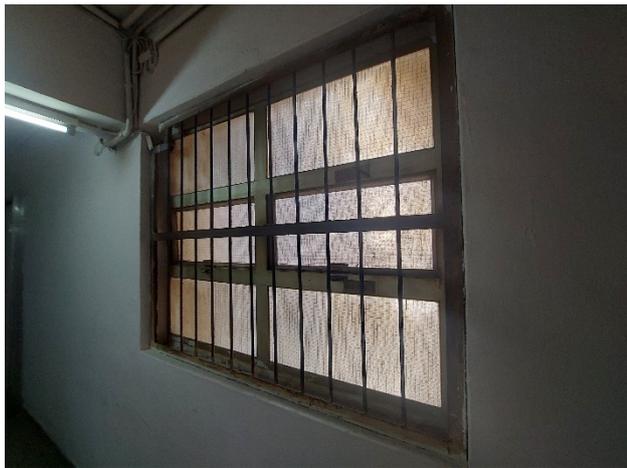
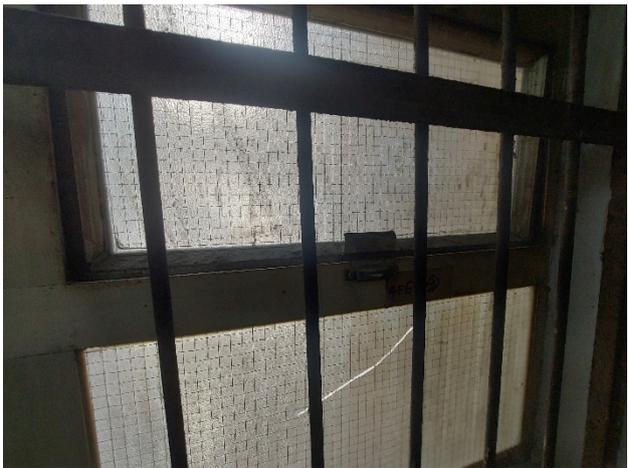
相片編號：W-153	樓層：4/F	相片編號：W-154	樓層：4/F
*欠妥類別：8		*欠妥類別：3B

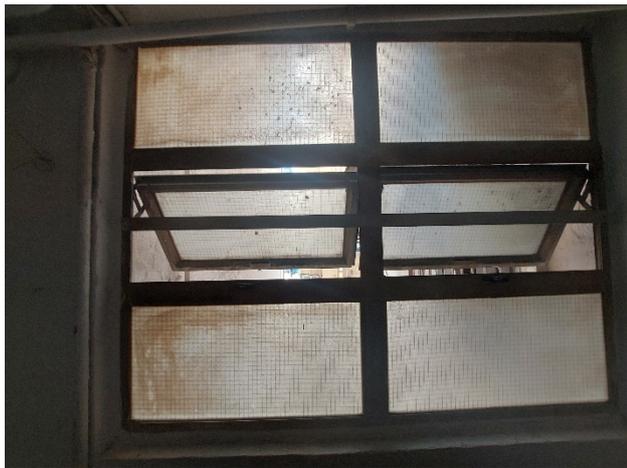
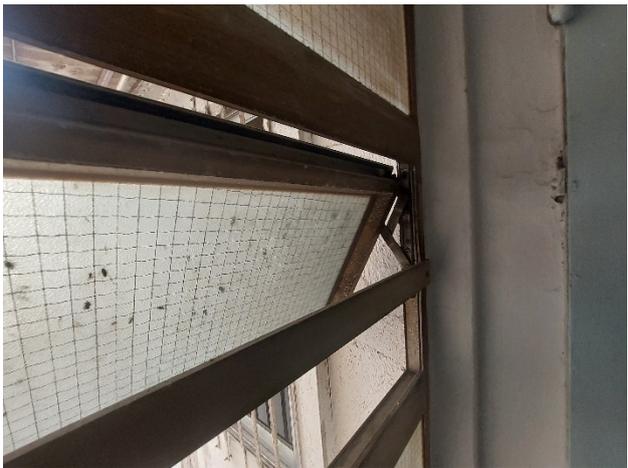
相片編號：W-157	樓層：4/F	相片編號：W-158	樓層：4/F
*欠妥類別：8		*欠妥類別：8

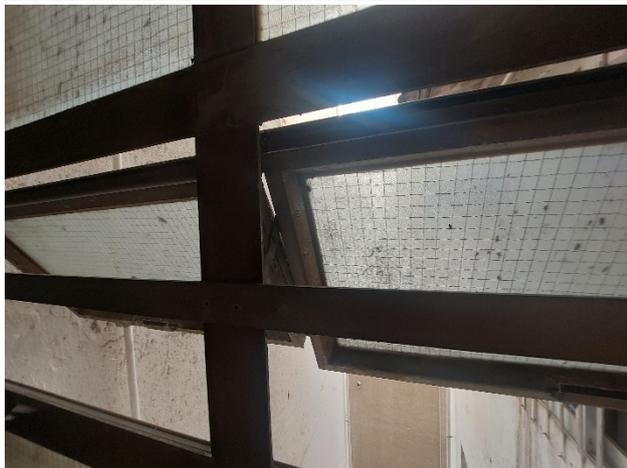
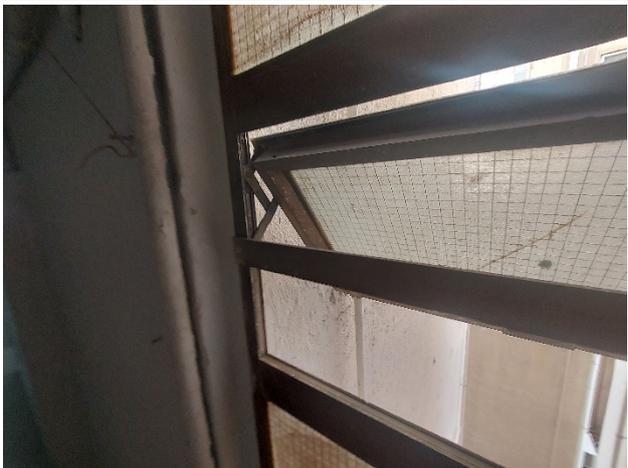
相片編號：W-159	樓層：4/F	相片編號：W-160	樓層：4/F
*欠妥類別：8		*欠妥類別：1B

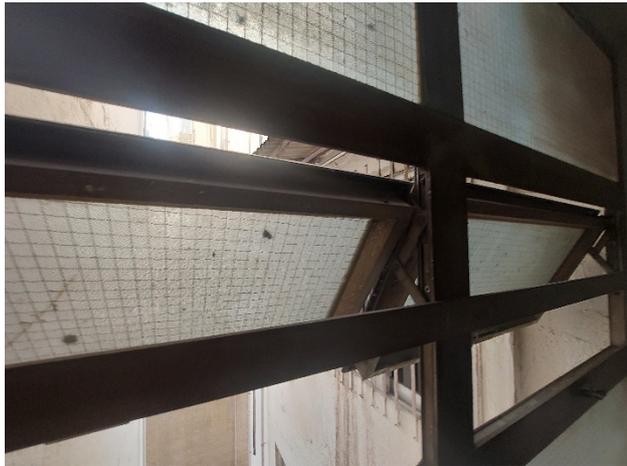
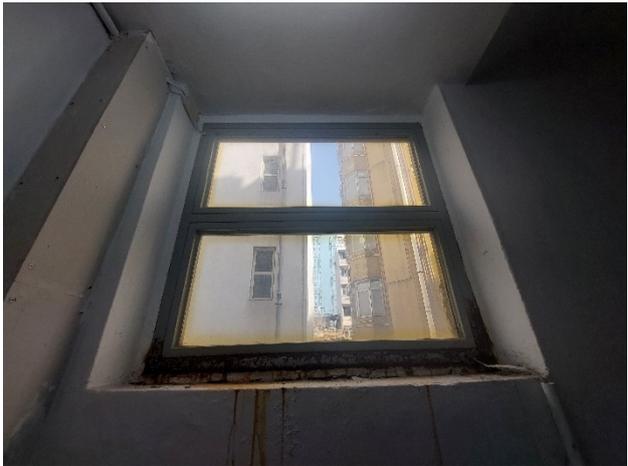
相片編號：W-161	樓層：4/F	相片編號：W-162	樓層：4/F
*欠妥類別：8		*欠妥類別：8

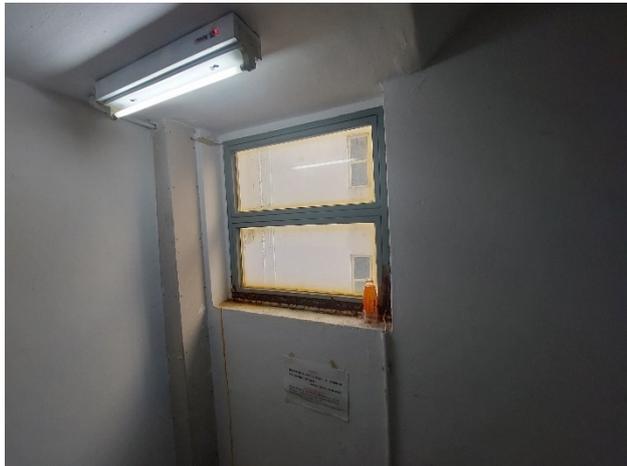
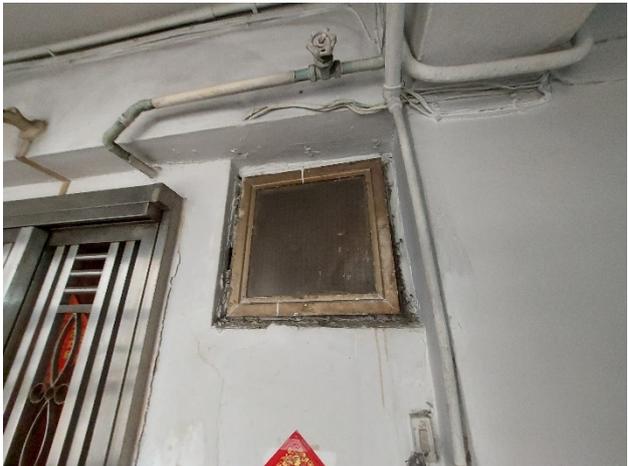
相片編號：W-163	樓層：3/F	相片編號：W-164	樓層：3/F
*欠妥類別：8		*欠妥類別：8

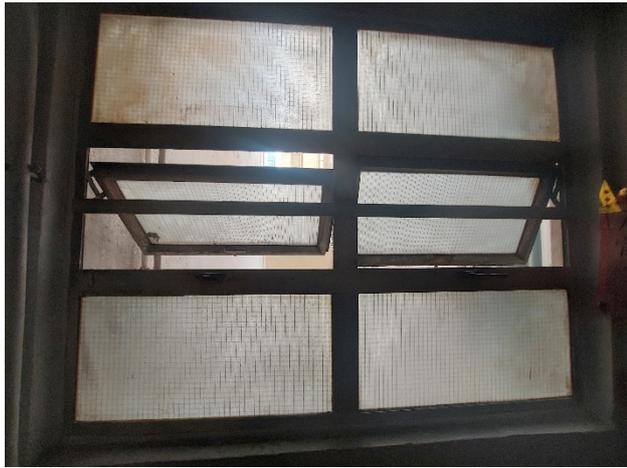
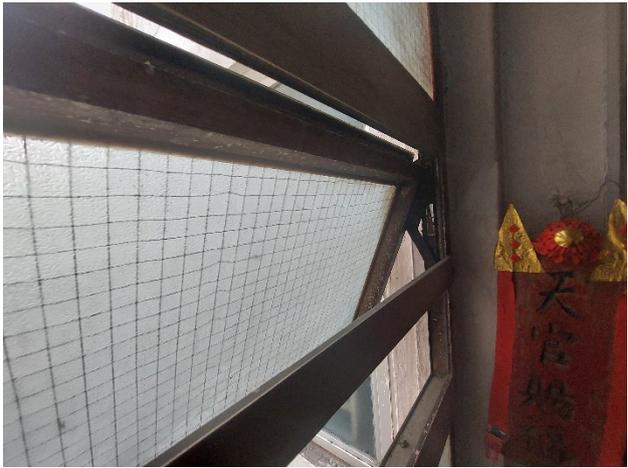
相片編號：W-165	樓層：3/F	相片編號：W-166	樓層：3/F
*欠妥類別：8		*欠妥類別：8

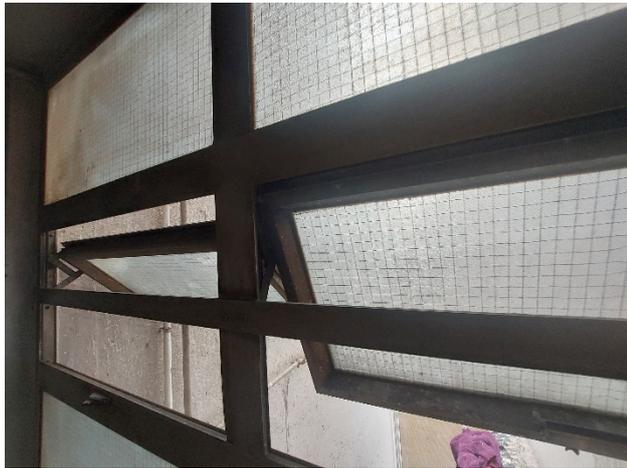
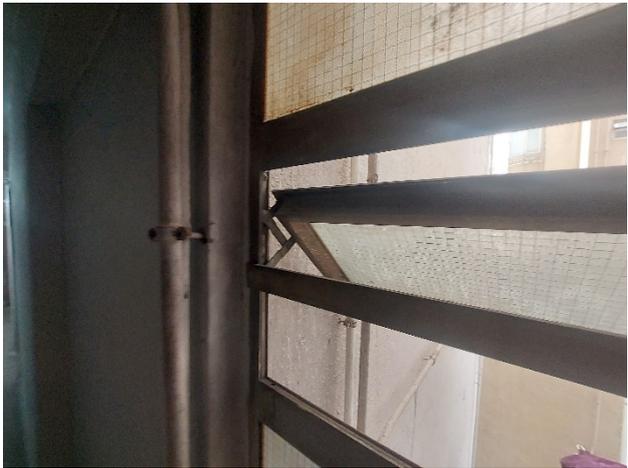
相片編號：W-167	樓層：3/F	相片編號：W-168	樓層：3/F
*欠妥類別：8		*欠妥類別：8

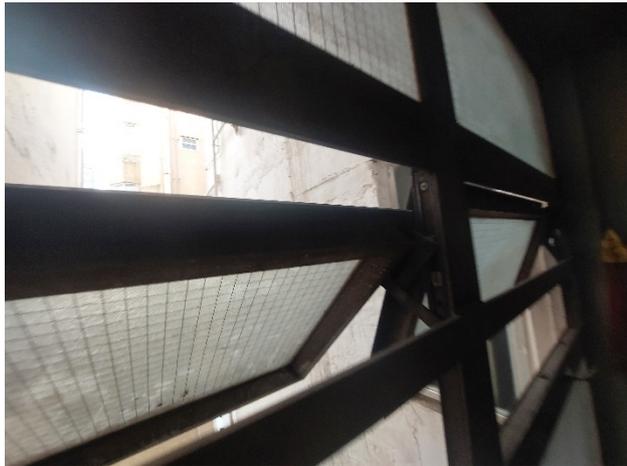
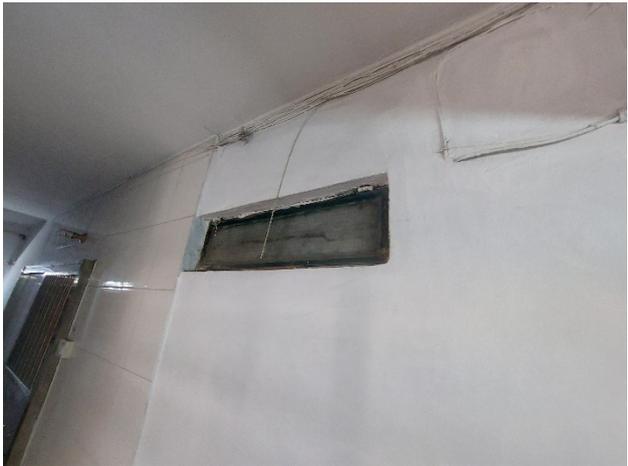
相片編號：W-169	樓層：3/F	相片編號：W-170	樓層：3/F
*欠妥類別：8		*欠妥類別：8

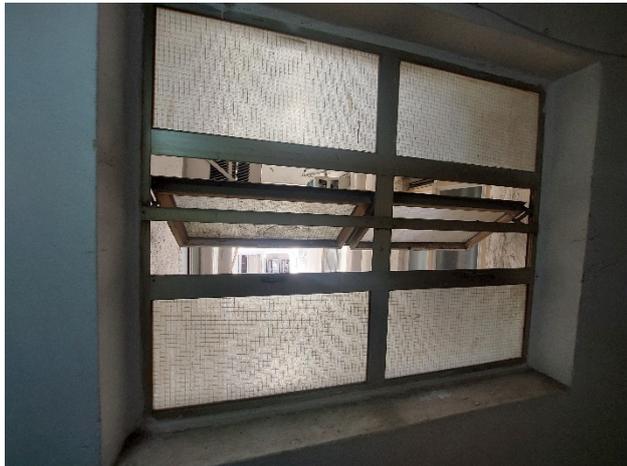
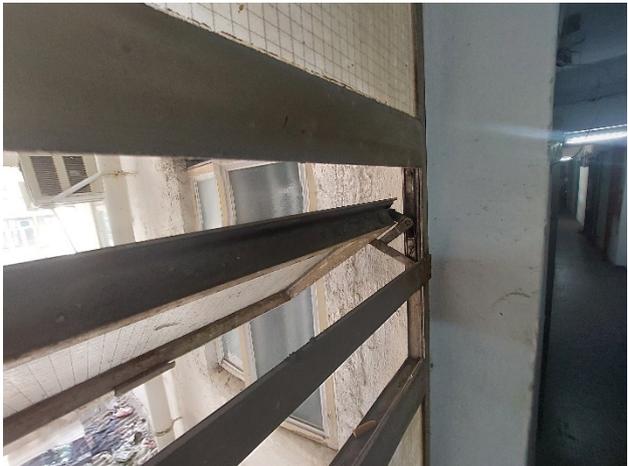
相片編號：W-171	樓層：3/F	相片編號：W-172	樓層：3/F
*欠妥類別：8		*欠妥類別：8

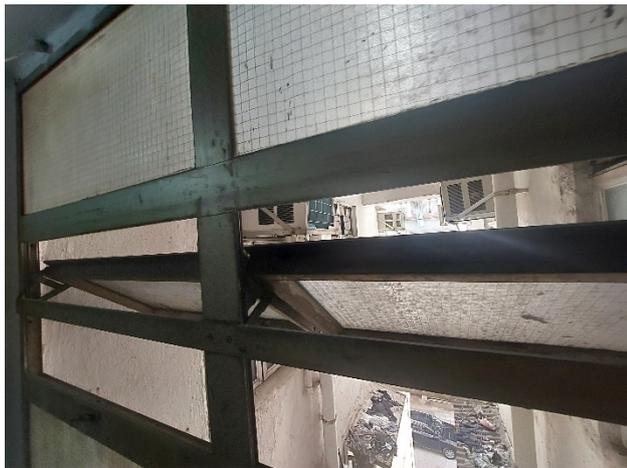
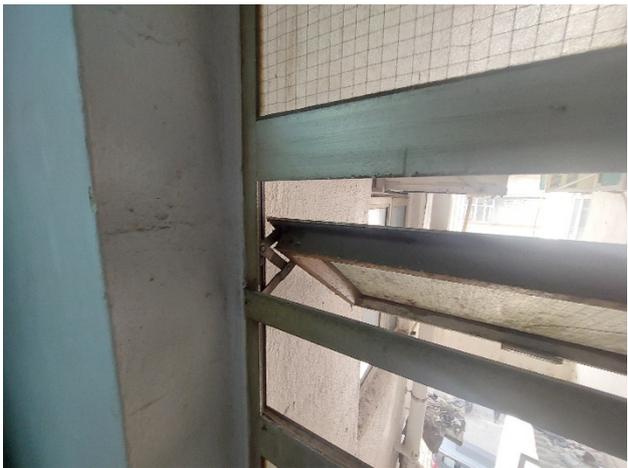
相片編號：W-173	樓層：3/F	相片編號：W-174	樓層：3/F
*欠妥類別：8		*欠妥類別：8

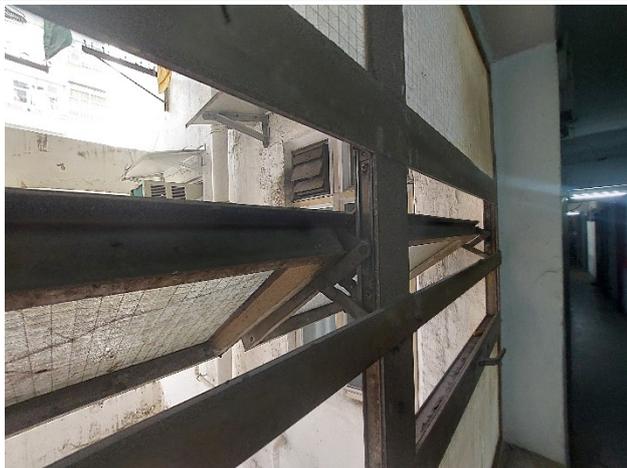
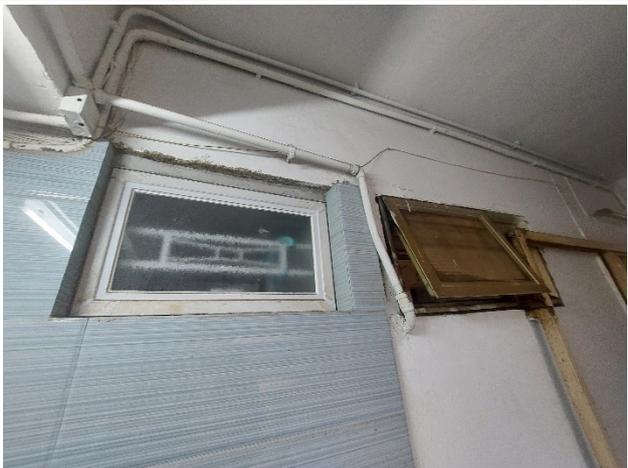
相片編號：W-175	樓層：3/F	相片編號：W-176	樓層：3/F
*欠妥類別：8		*欠妥類別：8

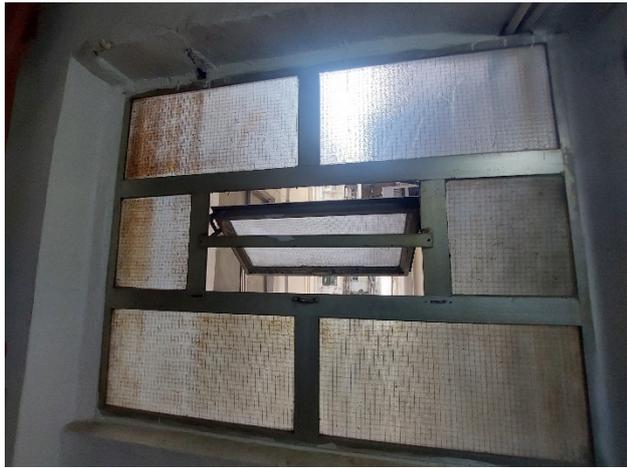
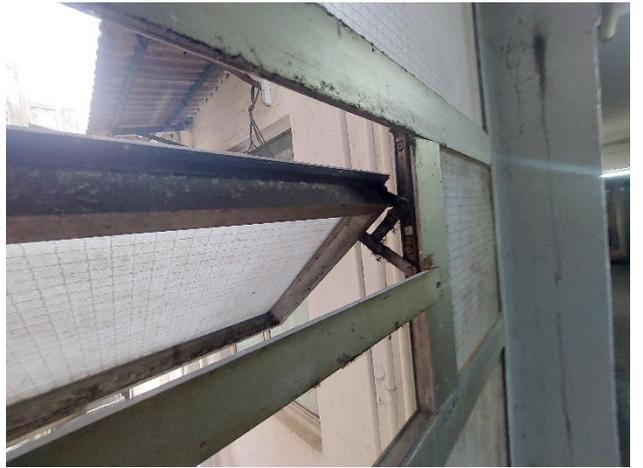
相片編號：W-177	樓層：3/F	相片編號：W-178	樓層：3/F
*欠妥類別：8		*欠妥類別：8

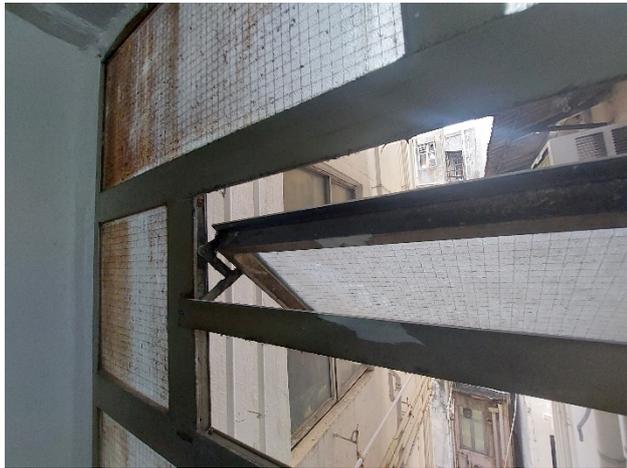
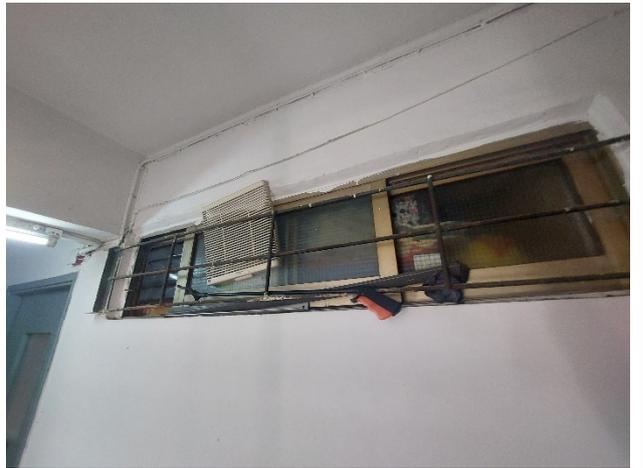
相片編號：W-179	樓層：3/F	相片編號：W-180	樓層：3/F
*欠妥類別：8		*欠妥類別：8

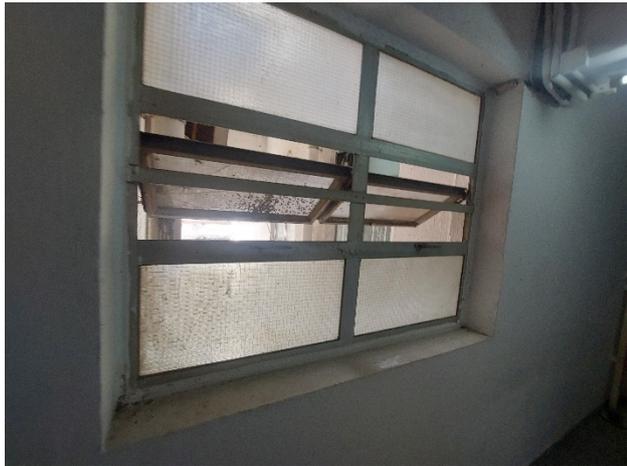
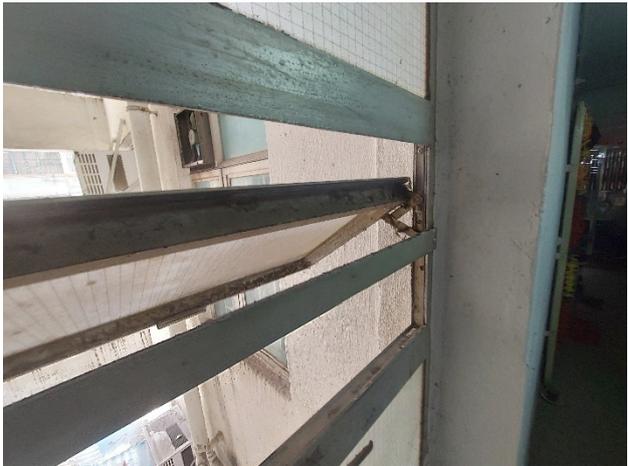
相片編號：W-181	樓層：3/F	相片編號：W-182	樓層：3/F
*欠妥類別：8		*欠妥類別：8

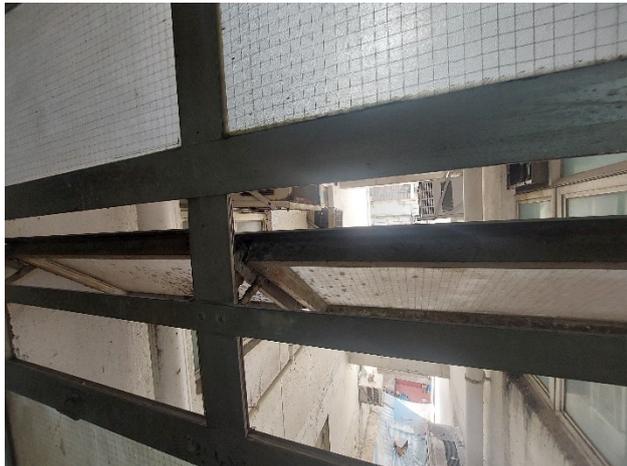
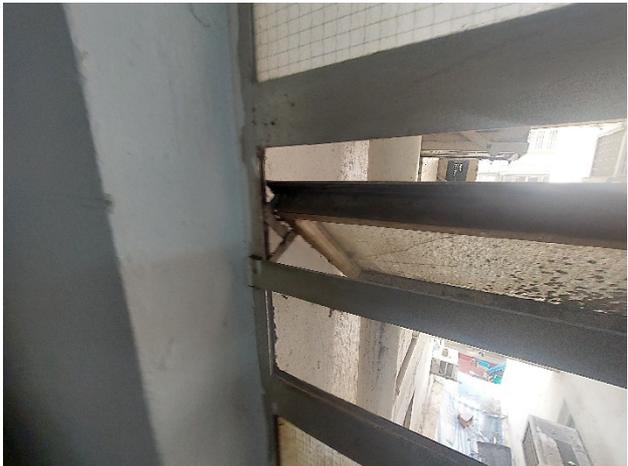
相片編號：W-183	樓層：3/F	相片編號：W-184	樓層：3/F
*欠妥類別：8		*欠妥類別：8

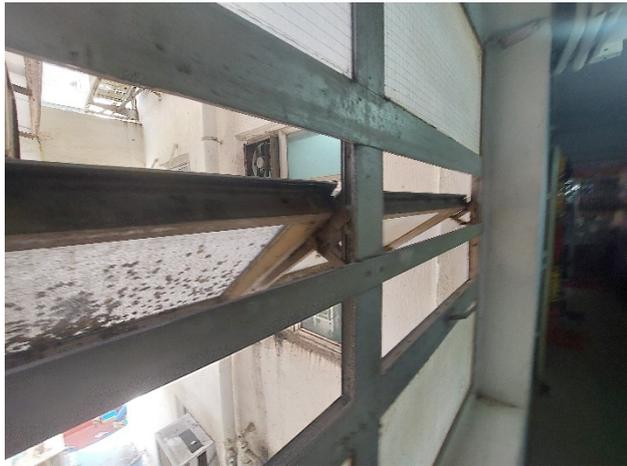
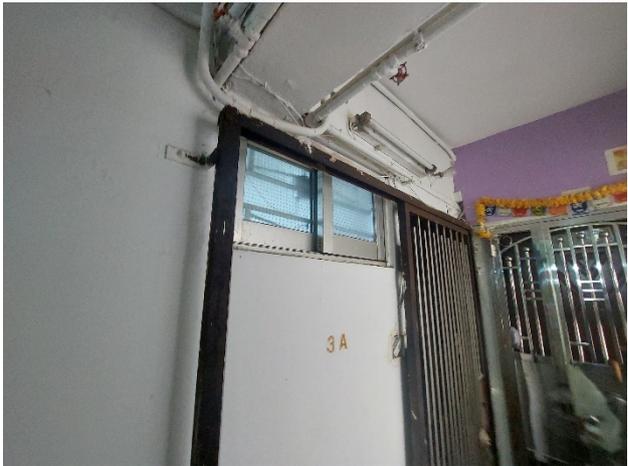
相片編號：W-185	樓層：3/F	相片編號：W-186	樓層：3/F
*欠妥類別：8		*欠妥類別：8

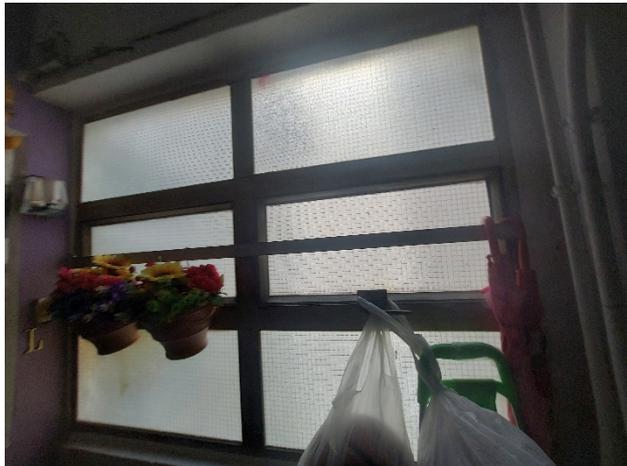
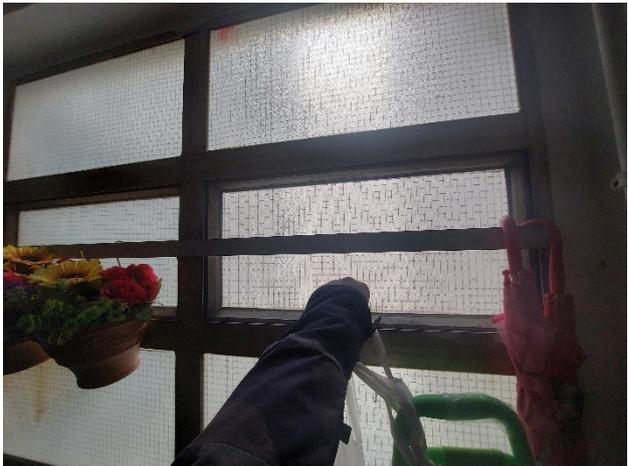
相片編號：W-187	樓層：3/F	相片編號：W-188	樓層：3/F
*欠妥類別：8		*欠妥類別：3B

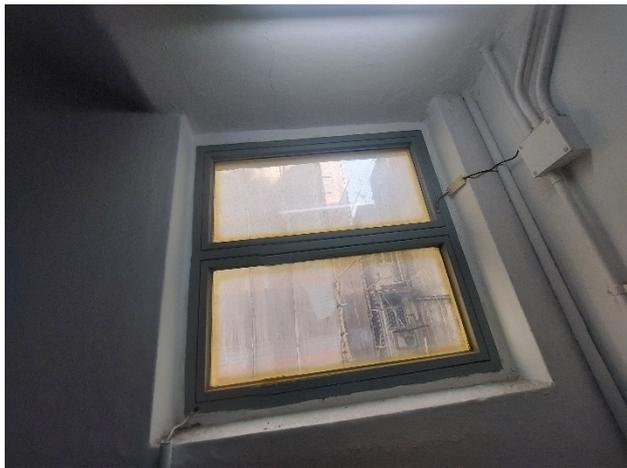
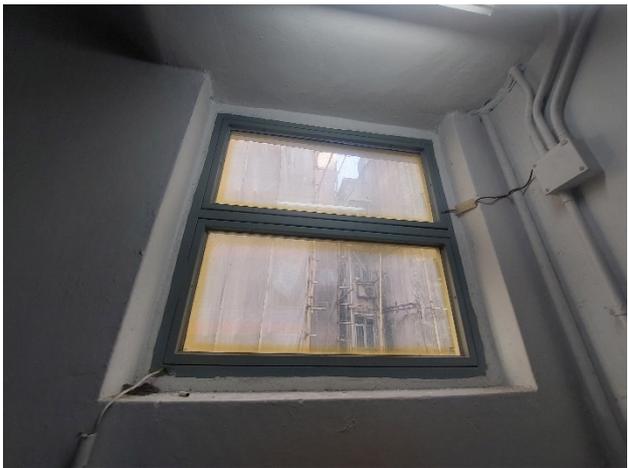
相片編號：W-189	樓層：3/F	相片編號：W-190	樓層：2/F
*欠妥類別：8		*欠妥類別：8

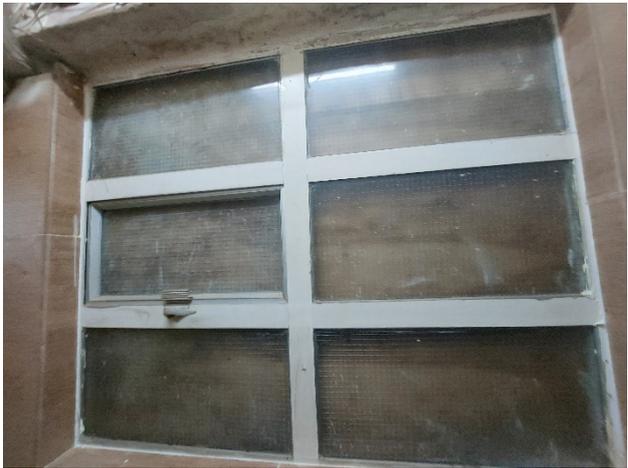
相片編號：W-215	樓層：1/F	相片編號：W-216	樓層：1/F
*欠妥類別：8		*欠妥類別：7

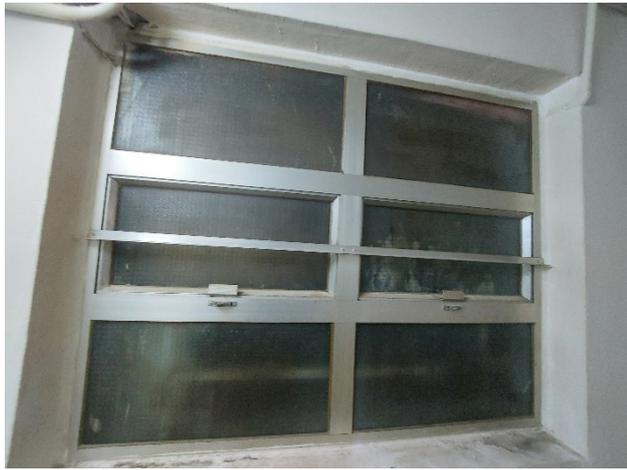
相片編號：W-219	樓層：1/F	相片編號：W-220	樓層：1/F
*欠妥類別：7		*欠妥類別：7

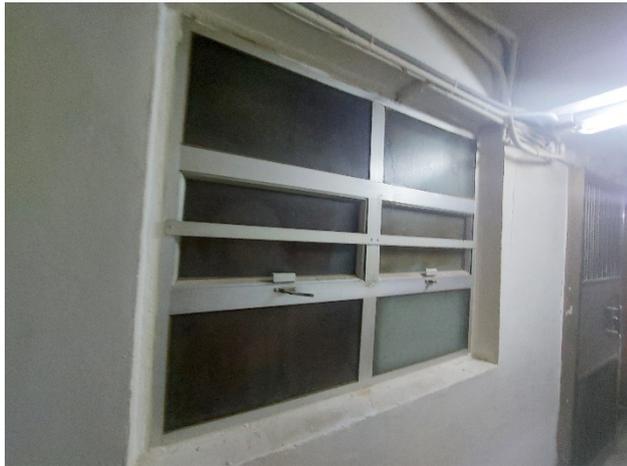
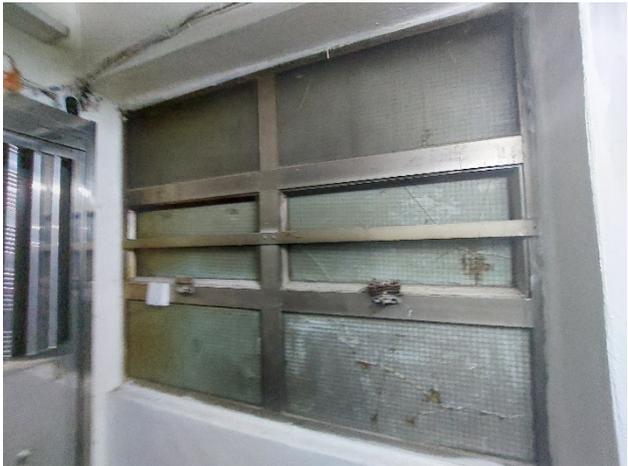
相片編號：W-221	樓層：1/F	相片編號：W-222	樓層：1/F
*欠妥類別：7		*欠妥類別：7
